ARKEOLOGGRUPPEN AB, RAPPORT 2012:16  
Arkeologisk antikvarisk kontroll

# Schaktningsarbeten vid Engelsbergs bruk

RAÄ Västervåla 9:1 och Västervåla 12, inom fastigheten Ängelsberg  
1:21, Västervåla socken, Norbergs kommun, Västmanland

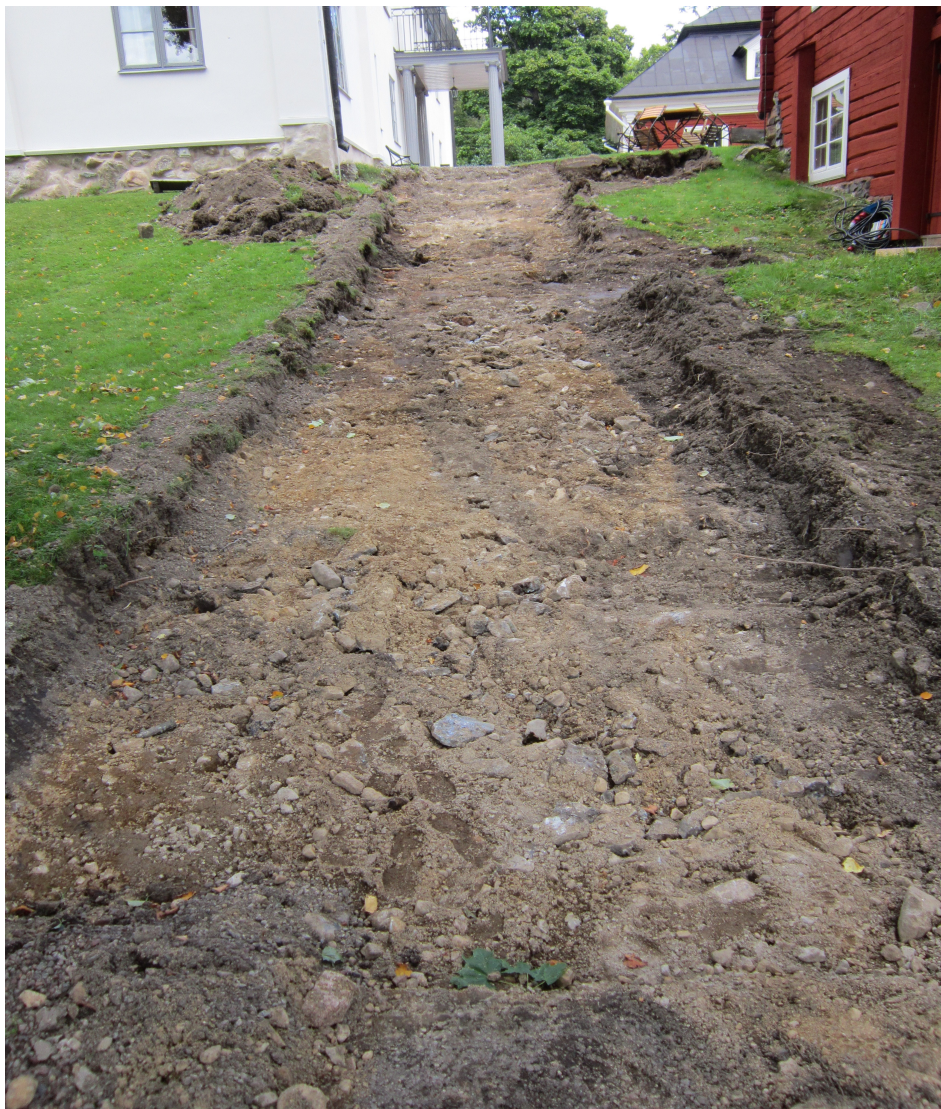
*Figur 3. Schakt 500 från öster. Foto: Annica Ramström*

Schaktet grävdes ner för sluttningen i östvästlig riktning. Det var 18 x 2 meter stort och grävdes till ett djup av 0,3 meter, vilket var det djup som krävdes för trappkonstruktionen.

Höjdskillnaden uppgick till cirka 2,5 meter. I schaktets sydöstra hörn gjordes en utvidgning för en stenkista. Utvidgningen var 1x1 meter. En mindre utvidgning gjordes också mot den dörr som finns på flygelbyggnadens kortsida. Denna utvidgning uppgick till 1x0,5 meter.

Schaktet uppvisade följande stratigrafi: Överst fanns ett 0,1 meter tjockt påfört lager med grus, samma som på gårdsplanen framför Herrgården. Under detta fanns ett cirka 0,1-0,2 meter tjockt påfört lager med skrot- och slaggsten som i den östra delen, där var som tunnast, även innehöll natursten, grus och sand. I schaktet hittades en äldre nedgrävning för en ledning. Då schaktet endast grävdes till ett djup av 0,3 meter är bottenmaterialet osäkert, det uppfattades bestå av gulbrun grusig sand.

En slutsats som kan dras av schaktningen vid trappan är att den förhöjning eller kulle som Herrgården står på delvis består av påförd skrot- och slaggsten, åtminstone i det parti där schaktningen genomfördes.

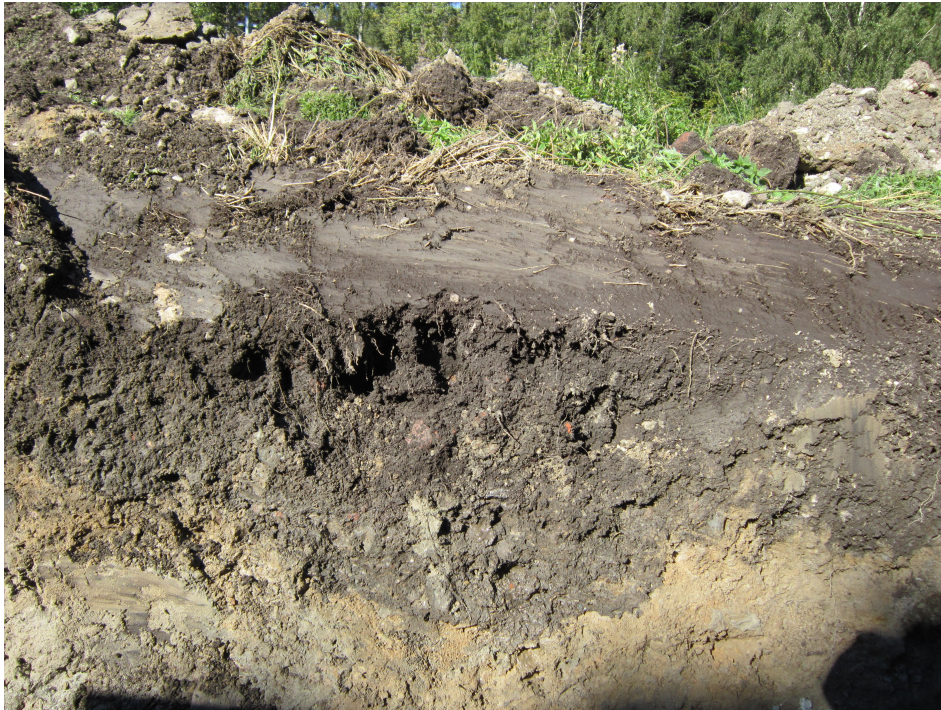
*Figur 4. Diket, A 503, från väster. Foto: Annica Ramström*

Mellan den i modern tid anlagda gräsmattan och den igenväxta odlingsmarken i norr fanns ett dike, A 503 som cirka 0,5 meter brett och 0,3 meter djupt och igenfyllt med mörkfärgad sand. Diket löpte i östvästlig riktning. Odlingsmarken har sin tur också varit dikad med ett dike som löpte i östvästlig riktning och bildade två odlingslotter, A 504. Detta dike var cirka 0,6 meter brett och 0,3 meter djupt, stenarna hade en storlek på 0,3-0,6 meter i diameter. Diket påminde till delar om stenkista som använts i dräneringssyfte då det var beläget på undersökningsområdet lägsta punkt. Ytterligare ett dike fanns i den norra delen av schaktet A 506, detta dike uppfattades som en avgränsning mellan trädgårdsmästARBostadens trädgård och odlingslotterna. Diket var 0,8 meter brett och 0,5 meter djupt innehållande svart siltig sand med inslag av sot och kol.
