ARKEOLOGGRUPPEN AB, RAPPORT 2013:05
SÄRSKILD ARKEOLOGISK UNDERSÖKNING

Kvarteret Freja i Karlstad

Kvarteret Freja 7, RAÄ Karlstad 30:1,
Karlstad socken och kommun, Värmland

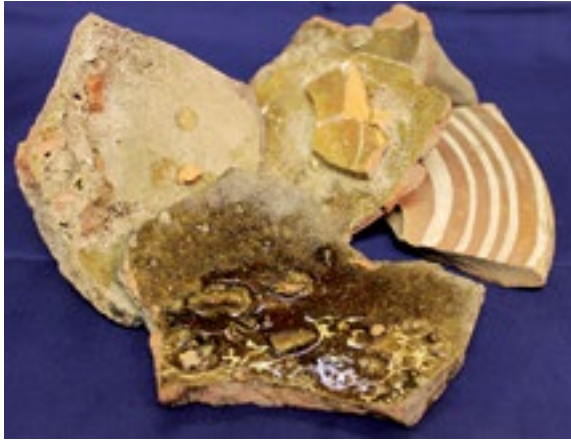
*Figur 11. Spill från keramikverkstaden.
Foto av Ebba Knabe.*

Kontext 11800 kännetecknas förutom den stora mängden värl av stora felbrända delar av i huvudsak grytor. De är dels oglaserade, dels glaserade och i huvudsak inte dekorerade med vitlera. I materialet finns även delar av fat och skålar, en del har pålagd vitlera men är inte glaserade. Dekoren utgörs oftast av koncentriska cirklar, föremål-en har tämligen dålig bearbetning och framstår

som ganska slarvigt tillverkade och grova i sin textur. Troligen rör det sig om om verkstadsavfall. Paralleller daterar materialet till perioden 1620–1660.

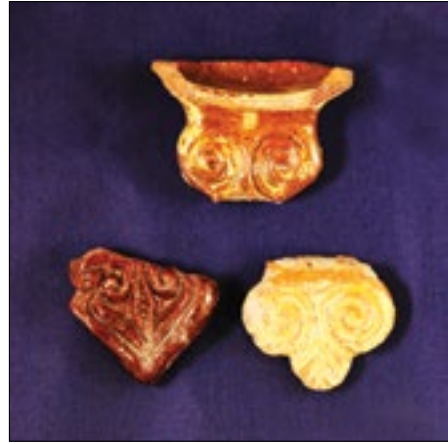
*Figur 10. De fint utformade hand-
tagen. Foto av Helmut Bergold.*

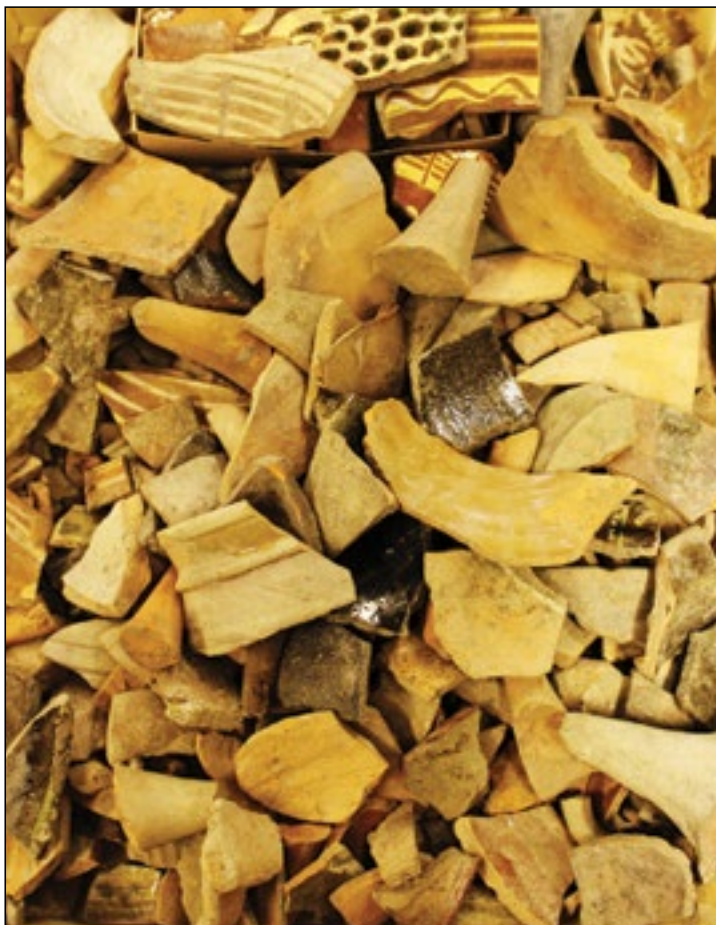
*Figur 12. Keramik-
material från kontext
7407. I förgrunden
syns ett urval av de
omnämnda benen till
trebensgrytor. Foto av
Helmut Bergold.*

Kontext 7407 innehåller rikligt med ben till trebensgrytor, både stora som små. Samtliga skålar och fat är glaserade och vitlersdekorerade med vanligen koncentriska cirklar, geometriska motiv och stora punkter. En stor del av materialet är sekundärbränt, det rör sig dock inte om felbränt verkstadsavfall, utan om en brand i byggnaden eller området. Paralleller i Västerås och Örebro antyder även här en datering till perioden 1620-1660.

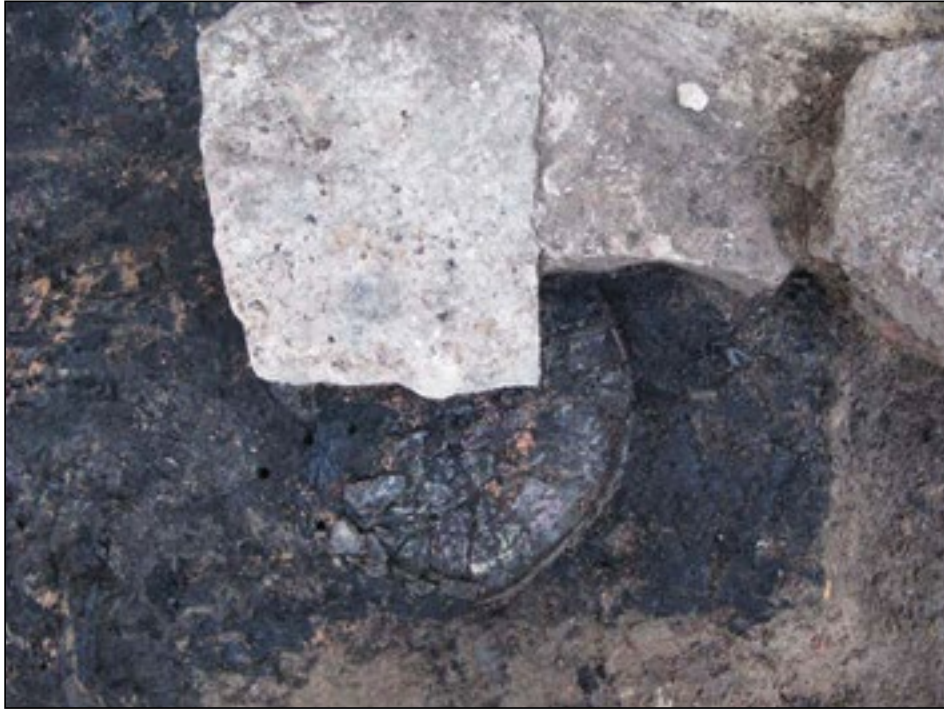
Figur 13. Då byggnaden brann blev fatet kvar. Bilden visar hur det låg i fält. Foto taget i lod från öster av Ellinor Larsson.

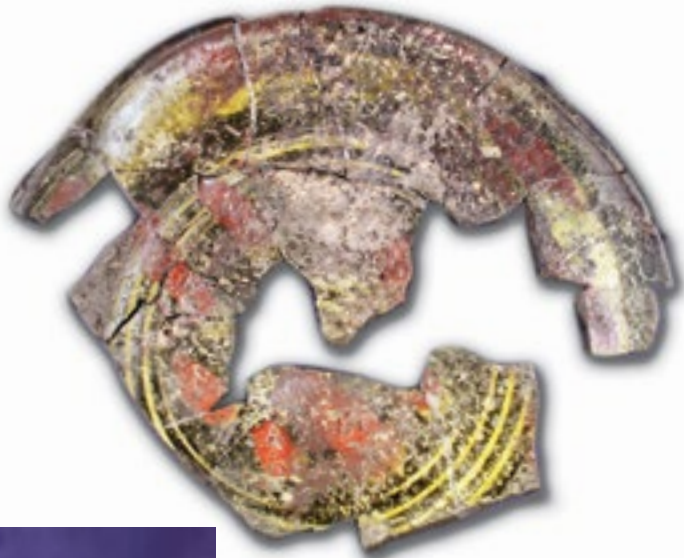
Figur 14. Fatet har varit utsatt för hård brand. Här syns det efter att det limmats ihop. Foto av Helmut Bergold.

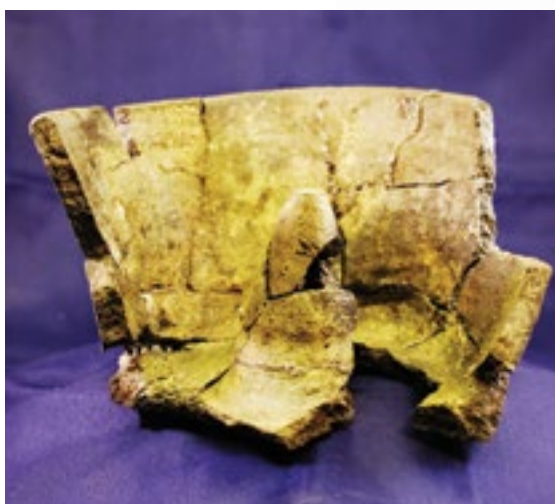
Figur 15. Formen hittades i samma lager. Foto av Helmut Bergold.

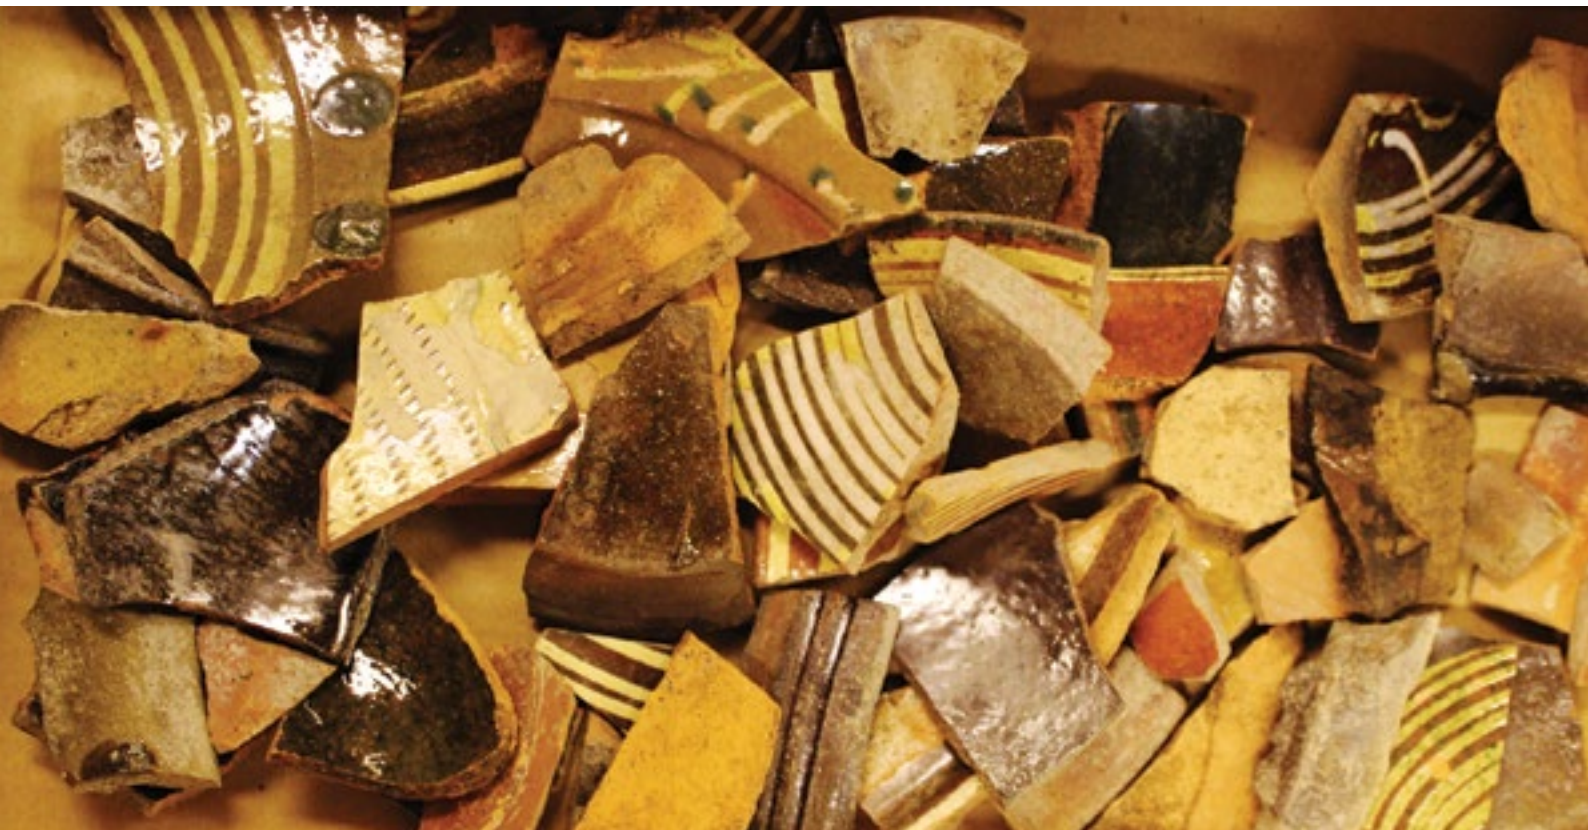
Figur 15. Ett urval av keramikmaterialet som hittades i kontext 8766. Foto av Helmut Bergold.

Kontext 8766 innehåller de vanliga kärlen fat, gryta och skålar. Dekorerna tillhör den äldre gruppen och utgörs av hemring, koncentriska cirklar och en lilja. Färgsammansättningen är gul, grön och brun. Lagret innehåller dessutom en skärva importerad holländsk fajans med tidig 1600-talsdatering. Lagret dateras till 1600-talets första hälft.

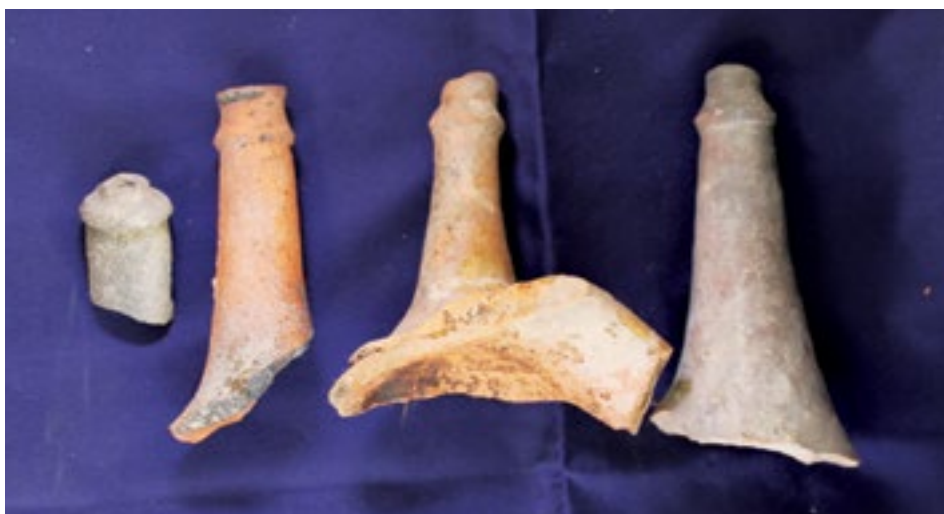
Figur 16. Bild på rörskafthandtagen. Foto av Helmut Bergold.

Rörskafthandtagen som har studerats närmare kommer från kontext 974, 2722, 7114, 7407, 8745 samt 11800 och är elva till antalet. Fynden kan i enstaka fall dateras till sent 1500-tal men huvudsakligen till perioden 1620-1660 enligt paralleller från bland annat Vadstena, Norrköping och Stockholm (Bergold et al. 2004). Dateringen är något osäker då formerna tenderar dels att likna de som finns under 1500-talets slut, dels de som finns under 1600-talets första hälft. Mest förefaller de vara en övergångsform mellan både 1500-talets och 1600-talets tydliga rörskafthandtag. Tydligast tendens till 1500-talets slut och tidigt 1600-tal visar skafthandtag från kontext 8745, 7407 och 11800.

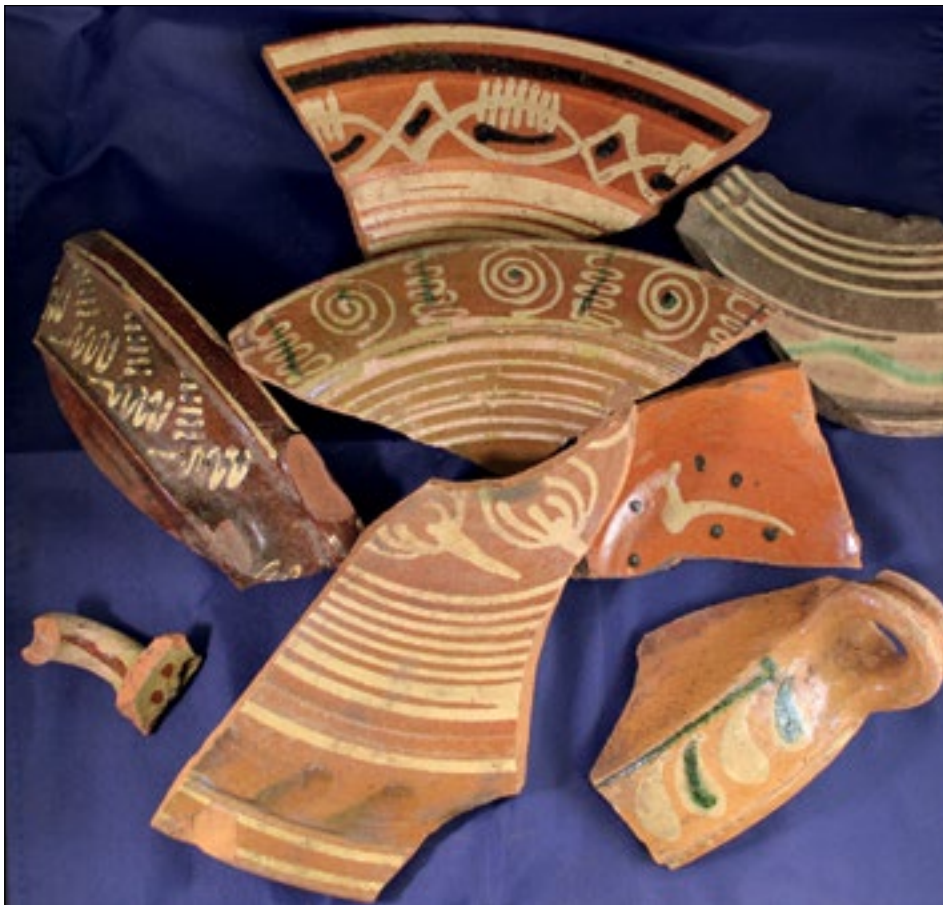
Figur 17. Ett urval av keramikmaterialet som plockades upp ur brunnen.
Foto av Helmut Bergold.

En brunn centralt belägen i undersökningsområdet, kontext 1206, innehöll också rikligt med rödgodsskärvor. Kontexten utgör igenfyllning av brunnen, vilket kan ha skett under en längre tid. Det vill säga den har använts som en avfallsbinge. Materialet uppvisar en varierad dekor för de öppna kärlen med spiraler, pioner, våglinjer, punkter, hemring samt koncentriska cirklar. Paralleller finns i Stockholm, kvarteret Svalan och kvarteret Skären, där liknande dekorelement har daterats till 1600 – 1640. I Västerås, Vasaparken, finns en datering till 1630 – 50 och i kvarteret Drejaren i Örebro finns dateringar av dekorelementen pioner, spiraler och liljor i intervallet 1669–1685.

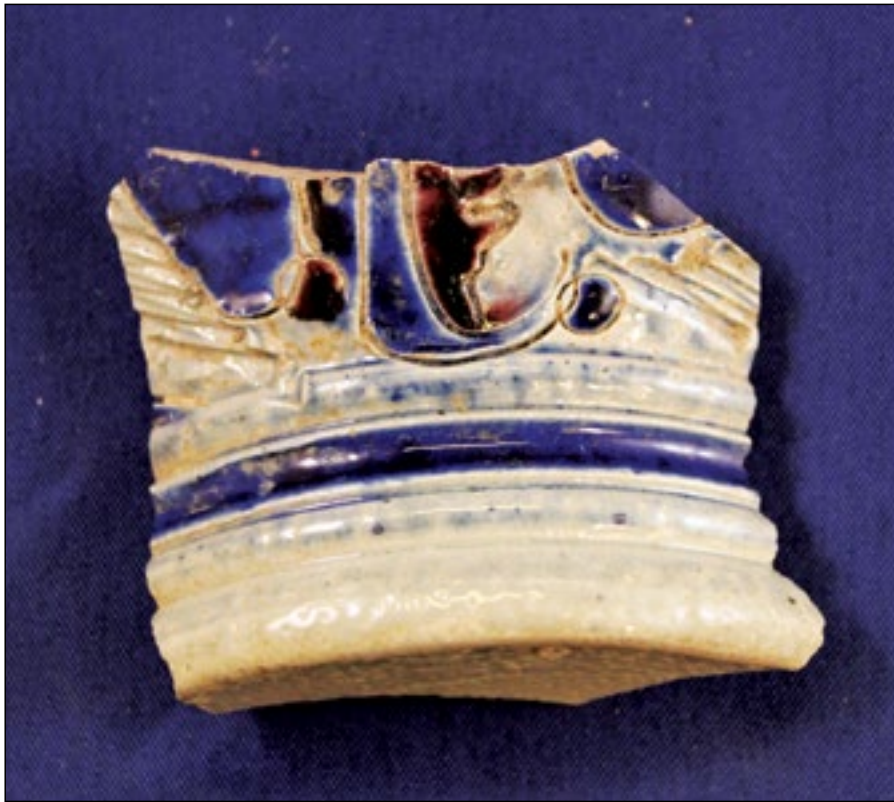
Figur 19. Stengodset som är tillverkat i Westerwald i Tyskland. Foto av Helmut Bergold.

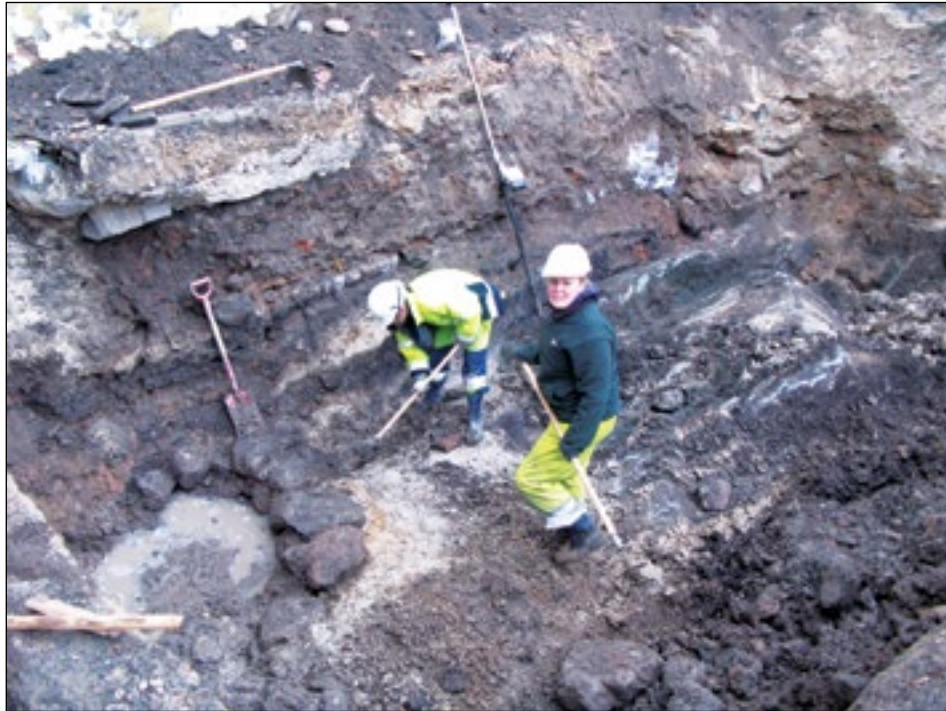
Figur. 24. Brunnen syns i bildens vänstra hörn. Stenskoningen framträder tydligt mot den ljusa mjålan. Foto taget från öster av Johnny Rönngren.

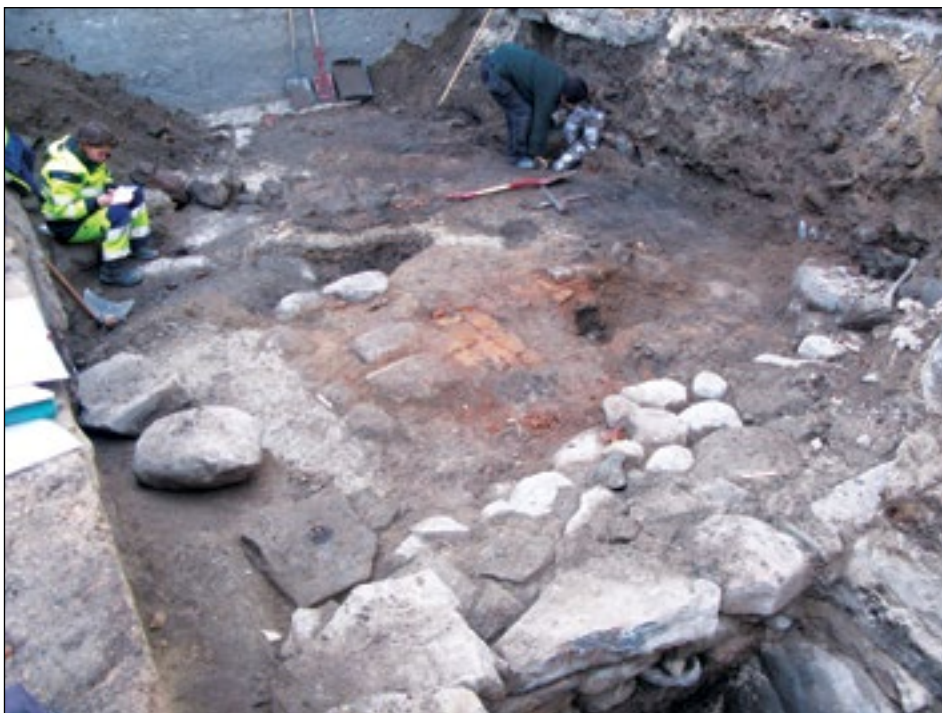
Figur 27. Resterna av keramikverkstaden. Teglet framträder tydligt mot omgivande ljusa mjåla. Foto taget från norr av Johnny Rönngren.

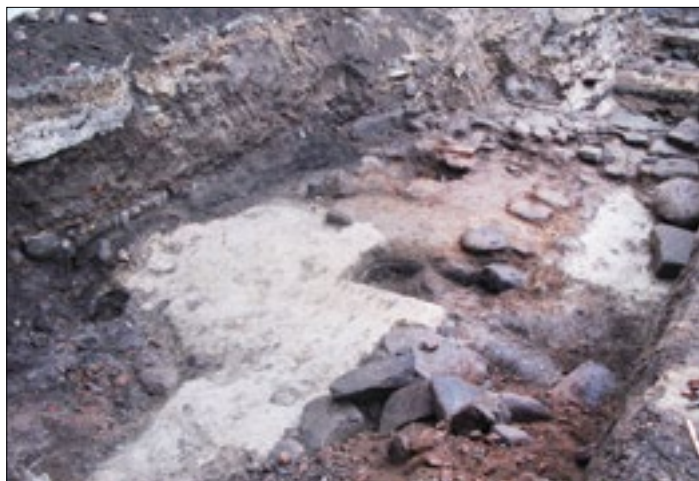
Figur 28. Bilden är tagen från söder. I dess vänstra hörn syns brunns nedgrävningskant och det ljusa laget från brunnsgrävningen som använts som konstruktionslager till ugnen. Foto av Ellinor Larsson.

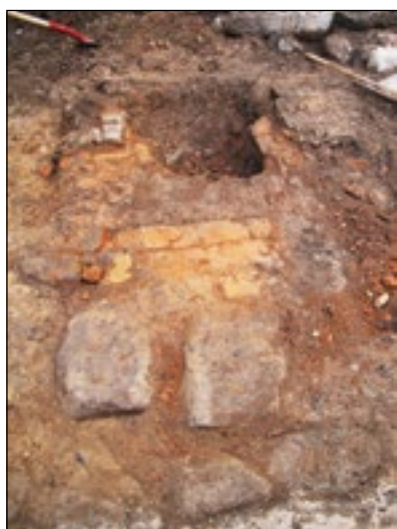
Figur 29. Närbild på teglet som utgjort ugnens botten. Teglet bar spår av upphettning. Foto av Ebba Knabe.

I anslutning till insidan av syllen fanns ett aktivitetslager sammansatt av kompakt siltig lera (A11633) som avsatts på konstruktionslagret (A9549). På detta har ytterligare lager bildats (A8745 och A8766). De bestod av mörka sand- och lerblandade lager innehållande stora mängder keramik. Lagren låg mot en tegelkonstruktion (A8649), som sannolikt är botten av en flamugn eller flatugn som använts vid keramikbränningen. Tegelkonstruktionen var avgrävd i norr och centralt hade en yngre anläggning perforerat konstruktionen. Den har ursprungligen varit minst 1,3 x 1,5 meter stor, men troligen uppemot 2 x 2,5 meter. Tegelstenarna hade måtten

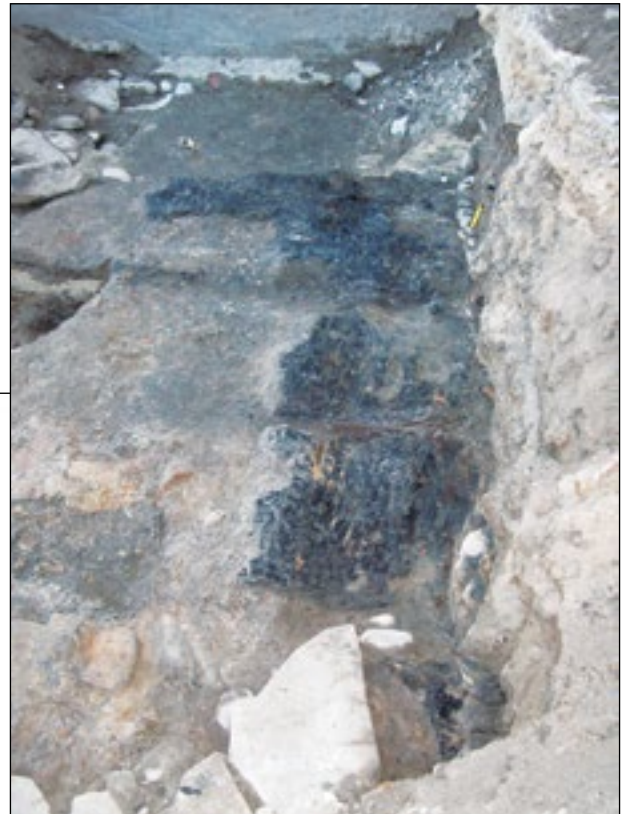
Figur 33. Hus 1a sett från norr. I bildens högra kant syns rännstenen som tillkommer i fas 3. Foto av Ebba Knabe.

Golvet i huset (A6594) utgjordes av en sammanhängande rest av förkolnat trägolv. Golvbrädorna var 0,25 meter breda och låg i nordsydlig riktning. De var som längst två meter. Golvet östra sida var borta och framträdde istället som ett L-format svart kollager, men med tydliga fördjupningar där golvreglarna har legat.

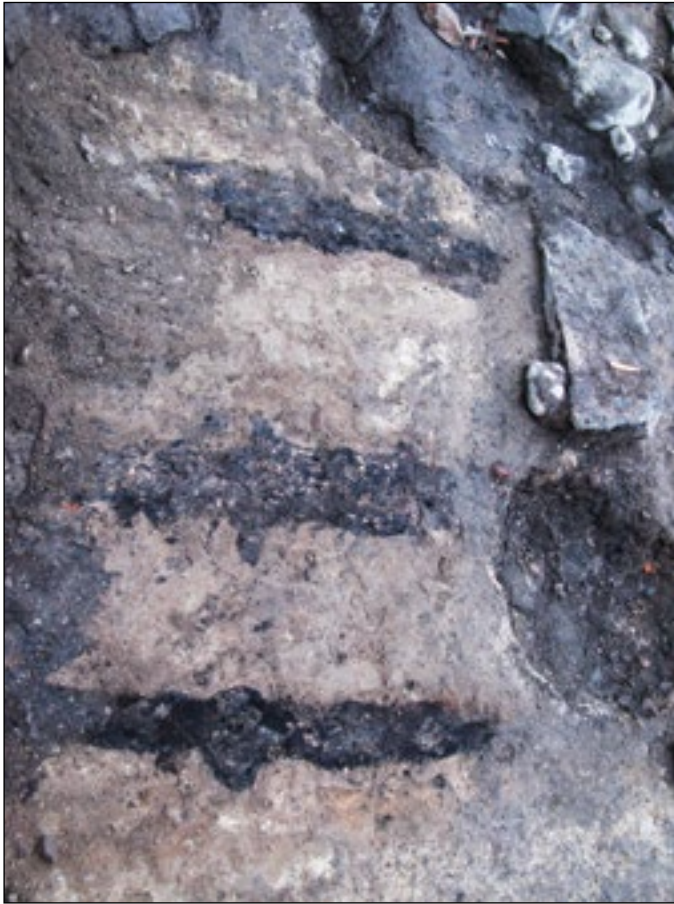
Figur 35. De förkolnade bjälkarna, A11578, sedda från väster. Foto av Ellinor Larsson.

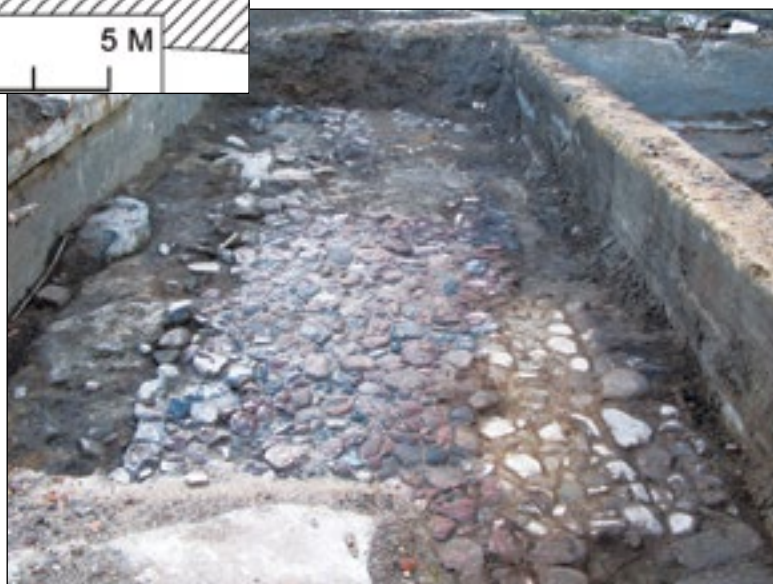
Figur 38. Gårdsplanen sedd från norr. Foto av Helmut Bergold.

Mellan huskropparna låg en stenpackning (A7538) som utgjort en gårdsplan (KG70). Hela dess utsträckning är inte känd, då den är avgrävd av betonggrunder. Den bäst bevarade delen fanns i norr där stenarna låg tätt packade. De södra delarna var fragmentarisk bevarade och stenarna låg delvis i klungor och mer glest. Den har varit minst 10 x 2,5 meter stor i nordsydlig riktning. Stenarna var lagda med flat sida upp och var mellan 0,1 – 0,3 meter stora. Konstruktionen var satt i sand (A30004). Stenpackningen täcktes av ett brandlager som innehöll fynd av rödbrännande ler-gods och ben.

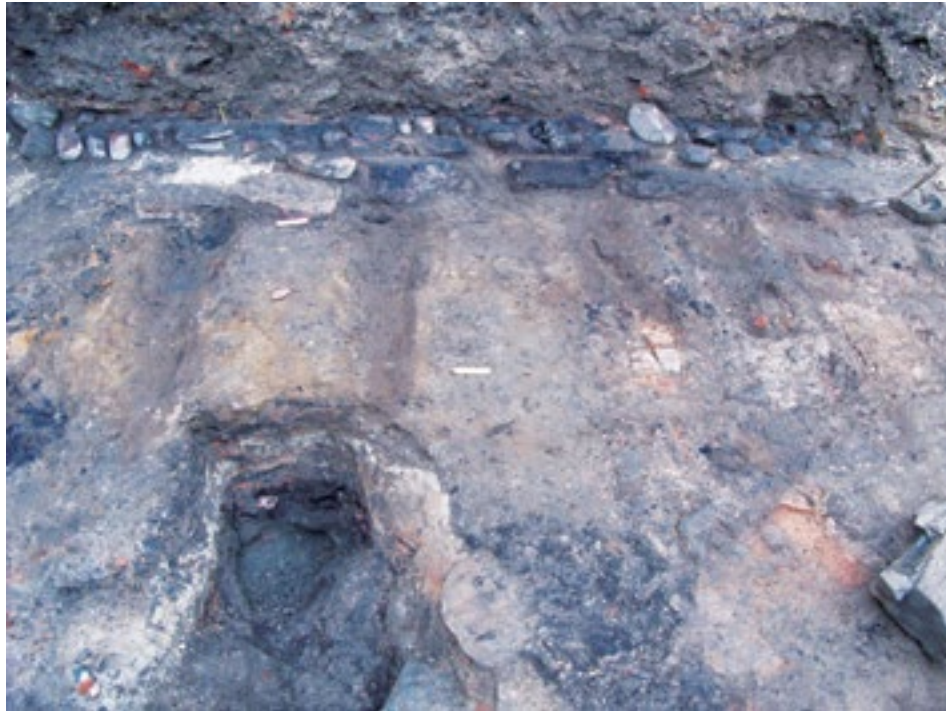
Figur 41. Hus 2a sett från öster. Foto av Ellinor Larsson.

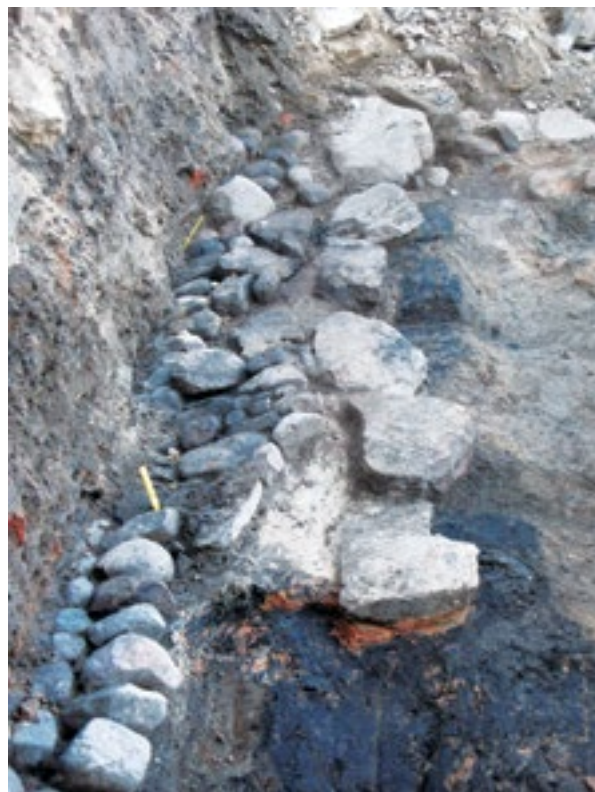
Figur 42a. Plan över den östliga rännstenen och tomtgränsen. Skala 1:100.

Figur 42b. Rännstenen syns intill schaktväggen. Den sluter an till syllstenarna A4855. Foto taget från söder av Ellinor Larsson.

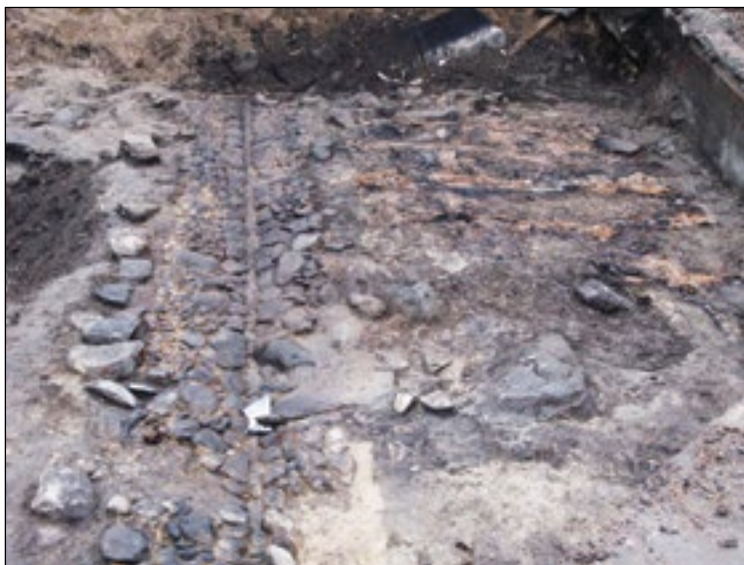
Figur 44b. De delvis förkolnade, kortare brädorna som utgjort ett undre tätande golvsikt. Brädorna var tätade med kalk. Foto av xxx.

I den östra delen av tomten fanns ytterligare ett delvis förkolnat golvbjälklag (A6029), Hus 2b. Det låg på A10245, var lagt i öst-västlig riktning och anknyter väl mot den undre konstruktionen. Mellan bjälkarna fanns kortare brädor (A9726) i nord-sydlig riktning sågade för att passa avstånden mellan bjälkarna som var mellan 0,4 – 0,6 meter långa. Brädbitarna varierade i bevarandegrad men samtliga var urskiljbara. Brädornas kondition hängde samman med hur väl det ovanliggande näverlagret täckt konstruktionen. I östra delen har fogarna mellan plankorna tätats med kalk. Troligen har man valt kalk, då det effektivt håller fukt och skadedjur borta.

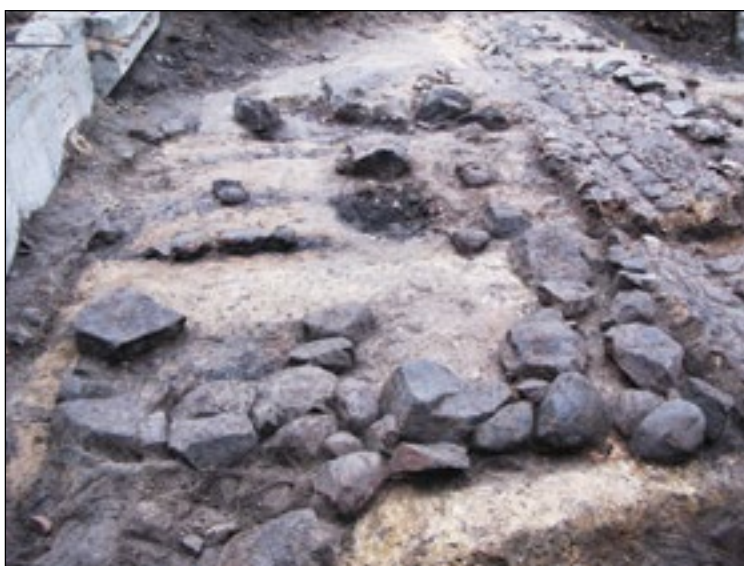
Figur 44c. Hus 2b sett från söder efter att brädorna tagits bort. Syllstenarna framträder tydligt i sanden. Foto av Ellinor Larsson.

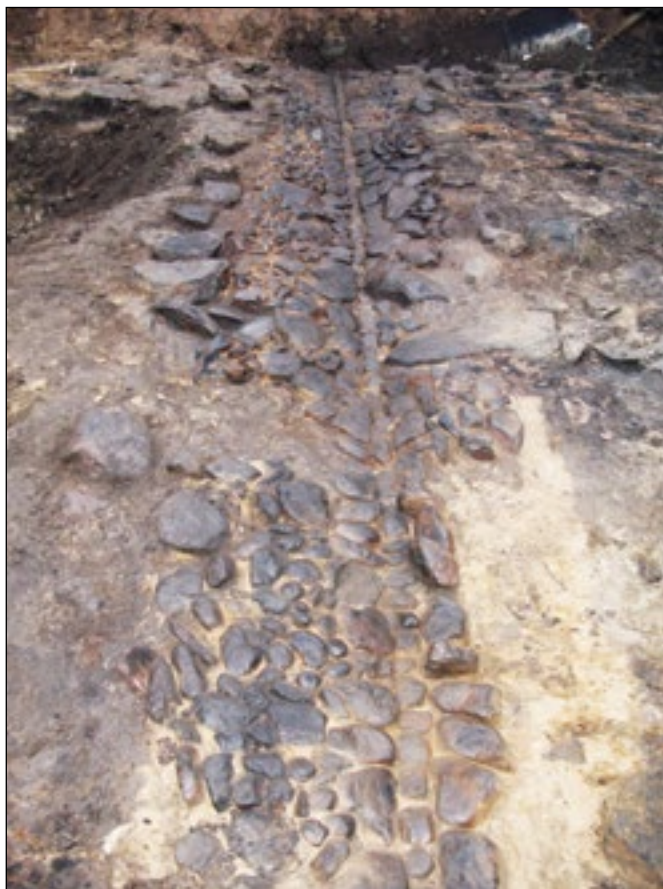
Figur 45b . Översikt över tomtragrnsen och rännstenen sedd uppifrån norr. Foto av Helmut Bergold..

En mycket vällagd stenpackning (A5421) med 0,6–0,7 meter breda bräm sluttar ner mot en ränna i mitten. Rännan som var nio meter lång och upp till en meter bred låg i nord-sydlig riktning där den sluttade mot söder och sannolikt slöt an mot Skepparegatan. Åt både öster och väster slöt den an mot byggnadsrester (KG81 och KG82). Självaste mittrännan var lagd med ovalrektangulära stenar medan brämet var lagt med runda stenar. Stenarna varierade i storlek, vanligen var de mellan 0,05–0,20 meter stora men även upp mot en diameter på 0,30 meter förekom. Stenarna var satta i ljussand (A6566).

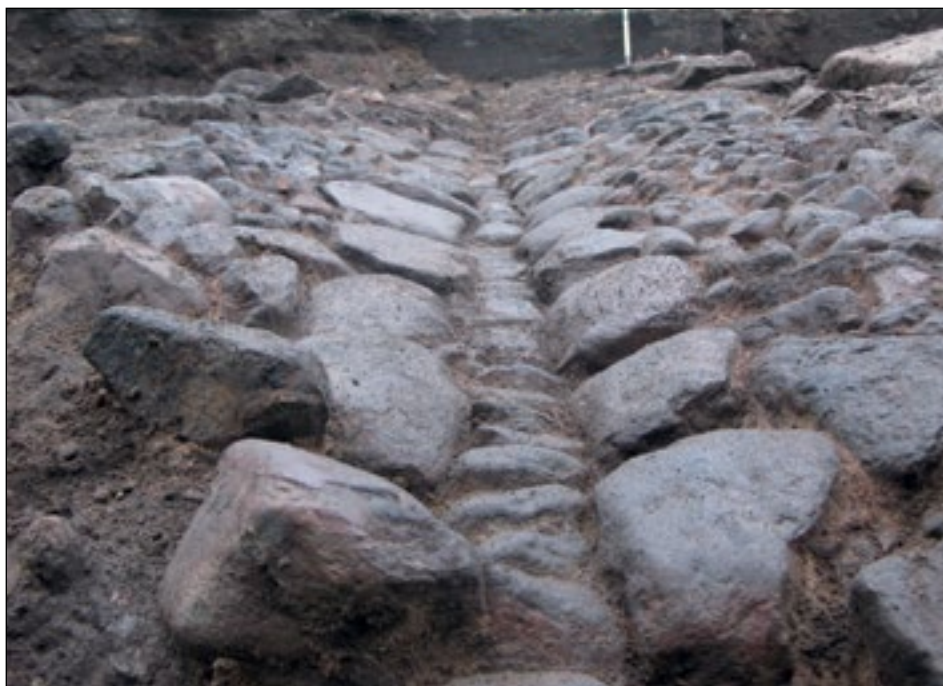
Figur 45c. Bild av stenpackningen tagen i vinkel för att visa lutningen på rännstenen. Foto av Helmut Bergold.

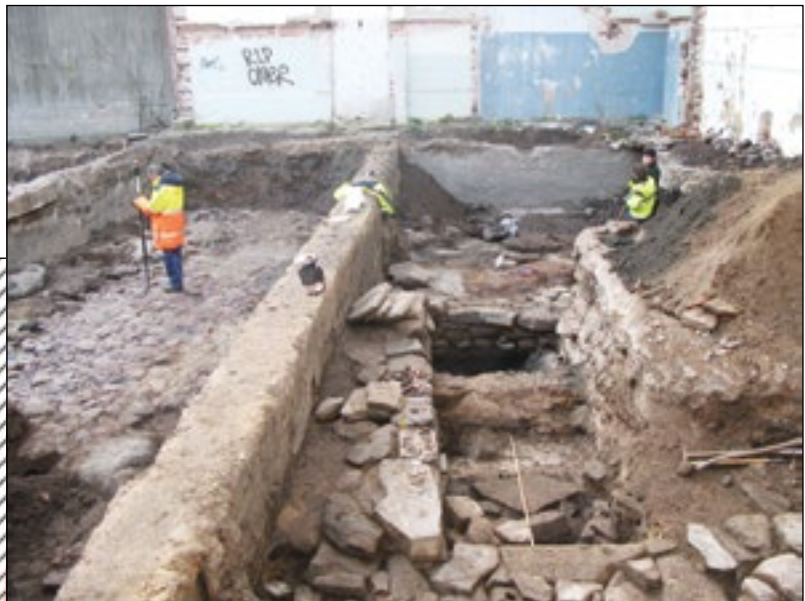
Figur 46b. Del av muren sedd från norr. Väster om betongmuren mäter Helmut Bergold in stenpackningen KG70. Foto av Johnny Rönngren.

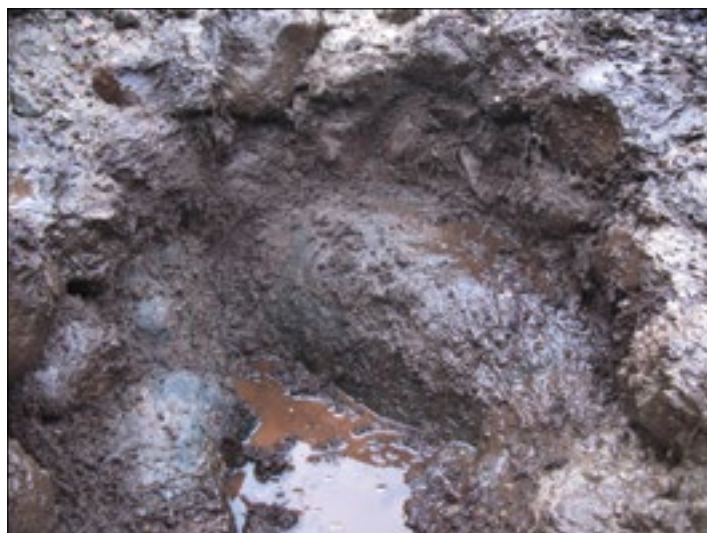
Figur 48. Brunnen efter att den grävts ut. Den var placerad ovan en skreva i berget. Foto av Ebba Knabe.

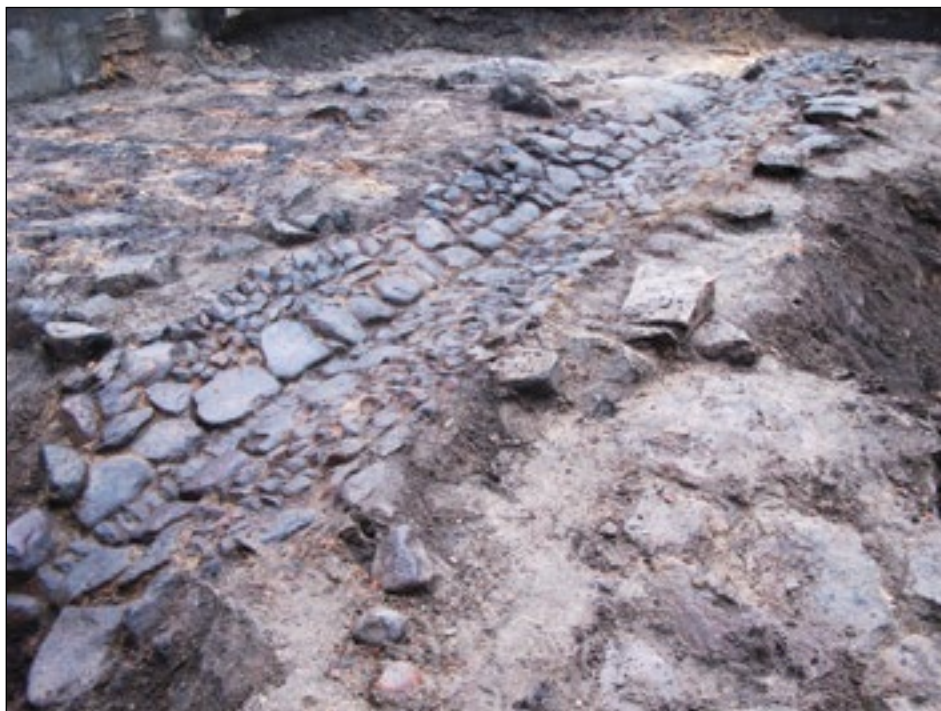
Figur 51. Stenraden i förgrunden utgör syllan till Hus 5. Bortanför rännstenen skymtar det nedbrunna Hus 2b. Foto av Helmut Bergold.

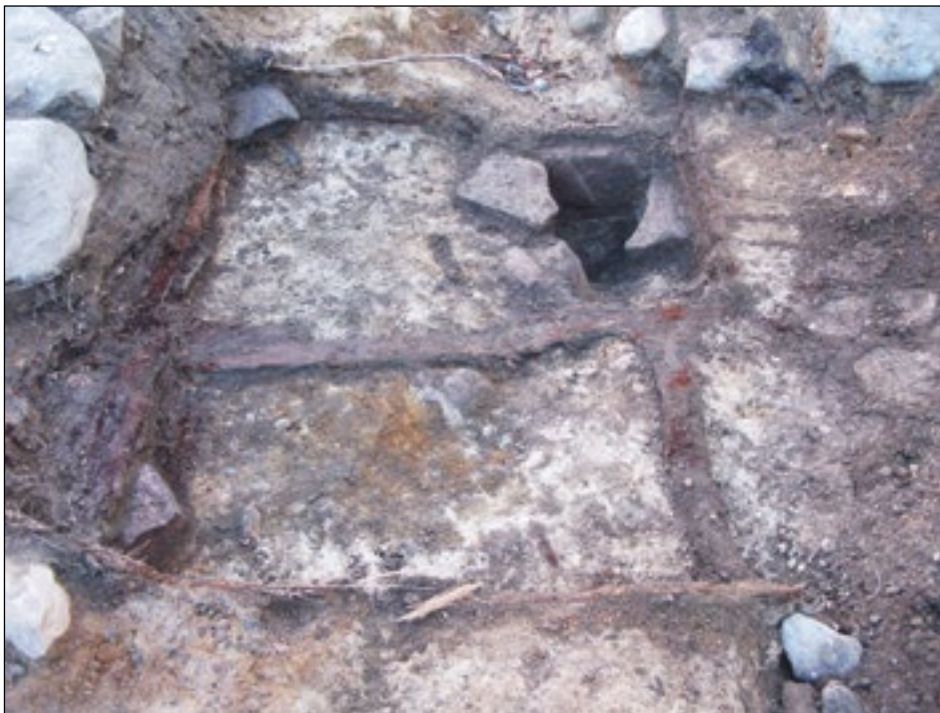
Figur 53. Trälådan under utgrävning sedd från väster. Foto av Helmut Bergold.
