ARKEOLOGGRUPPEN AB RAPPORT 2018:07

ARKEOLOGISK FÖRUNDERSKNING

# Båtsman Turings torp

RAÄ-nr Turinge 225:1, Mörby 5:1, Turinge socken,  
Nykvarns kommun, Södermanland

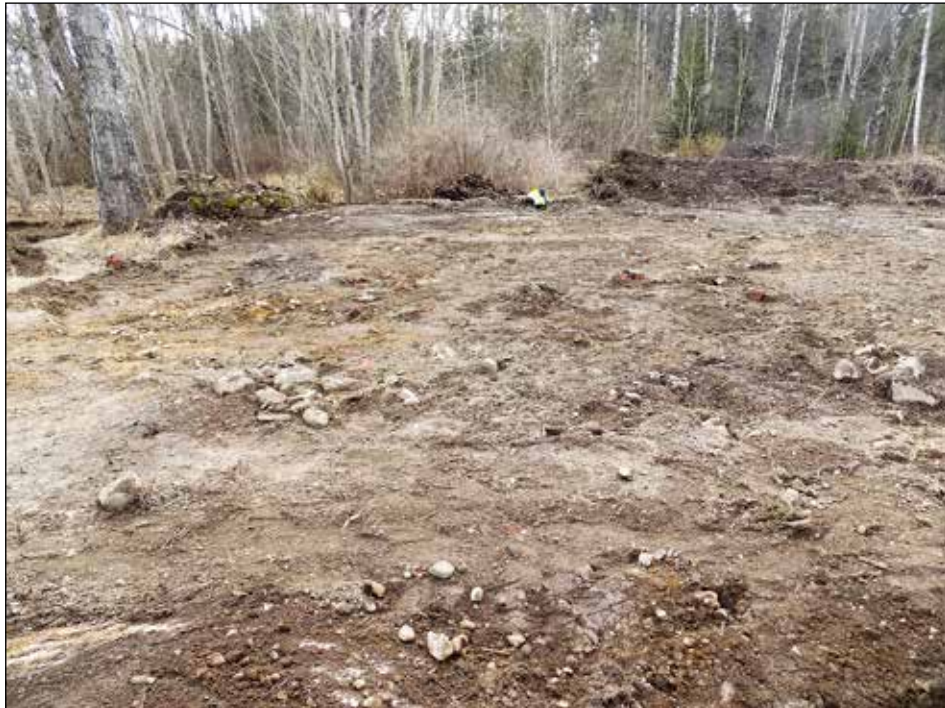
*Figur 7. Hus I, omsorgsfullt rivet. I förgrunden syns spisgrunden. Varseljackan markerar husets borte kortvägg.*

Av detta hus återstod i princip endast en fragmentarisk spisgrund (324). Huset stod kvar på plats så sent som år 2014. Efter rivning transporterades byggnadsresterna bort från platsen. Därefter lämnades den åt sitt öde.

Spisgrunden var kvadratisk med två meters sida. I en cirka 0,5 meter djup grop hade ett tiotal naturstenar lagts ned i ett tunt lager av sättsand. I den östra delen låg en del sotfärgat tegel med vidhängande murbruk, spår av en i övrigt försvunnen murstock. I ytan syntes skräp av recent karaktär, bland annat ett block av lättbetong. Inga fynd av äldre karaktär gjordes.

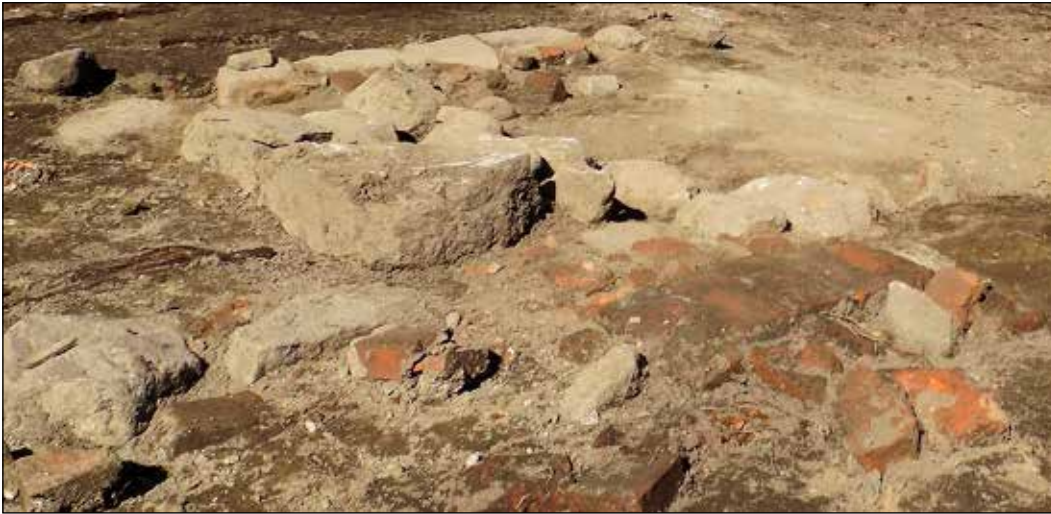
Figur 15. Spis och bakugn efter framrensning.

Kontextgruppen utgörs av den spis och bakugn som hörde till Hus II. Spis och murstock var till största delen raserad men den omfattade en cirka 1,8x2,2 meter stor yta. Spiskammaren hade varit uppbyggd av gråsten. Några av stenarna i bakkanten låg i ursprungligt läge, liksom några av stenarna i den östra sidan. Övriga stenar hade rubbats vid torpets rivning. I anslutning till husgrunden låg en samling osorterade stenar som troligen tillhört spiskammaren.

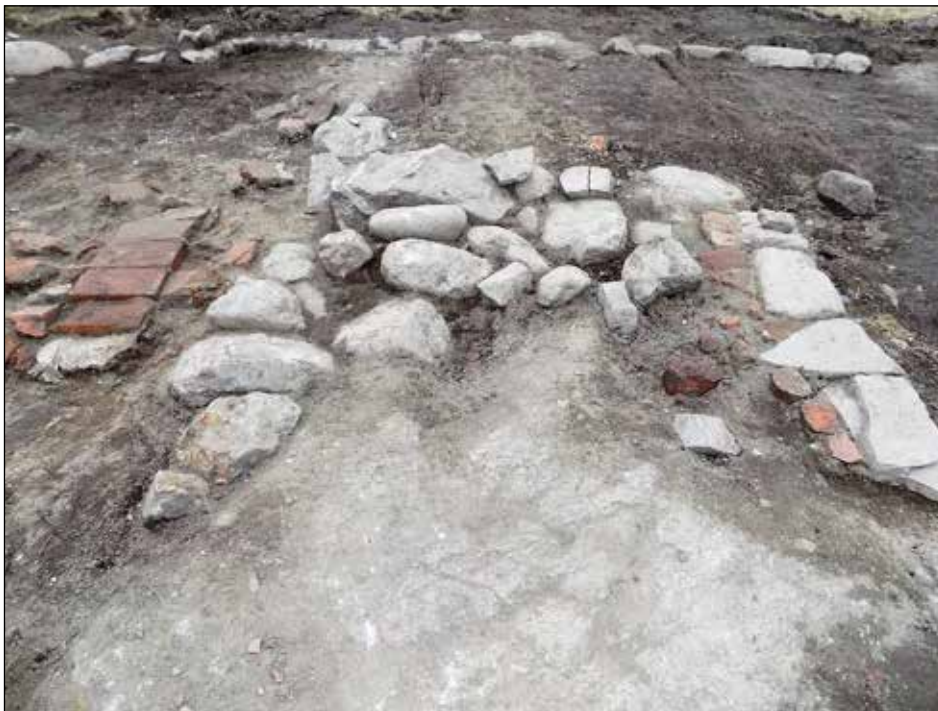
Figur 16. Spis och bakugn sedda från norr.

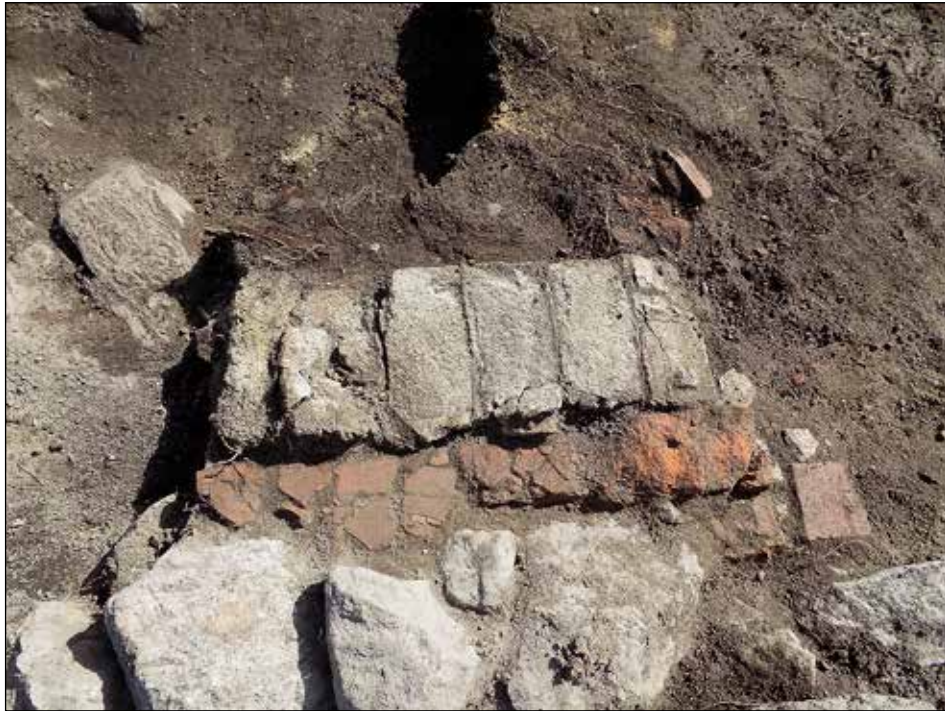
*Figur 17. Detalj med ugnens botten.*

Omedelbart intill spisens östra sida fanns resterna av en bakugn (1806). Med långsidorna mot spisväggen låg fyra tegelstenar på rad. Med kortsidorna mot raden syntes två skikt av tegelstenar, med sex stenar. De två skikten var sammanfogade med murbruk. Konstruktionen vilade i ett tunt skikt av lera som var lagd direkt på underliggande berggrund. Den har sannolikt utgjort botten i ugnen.

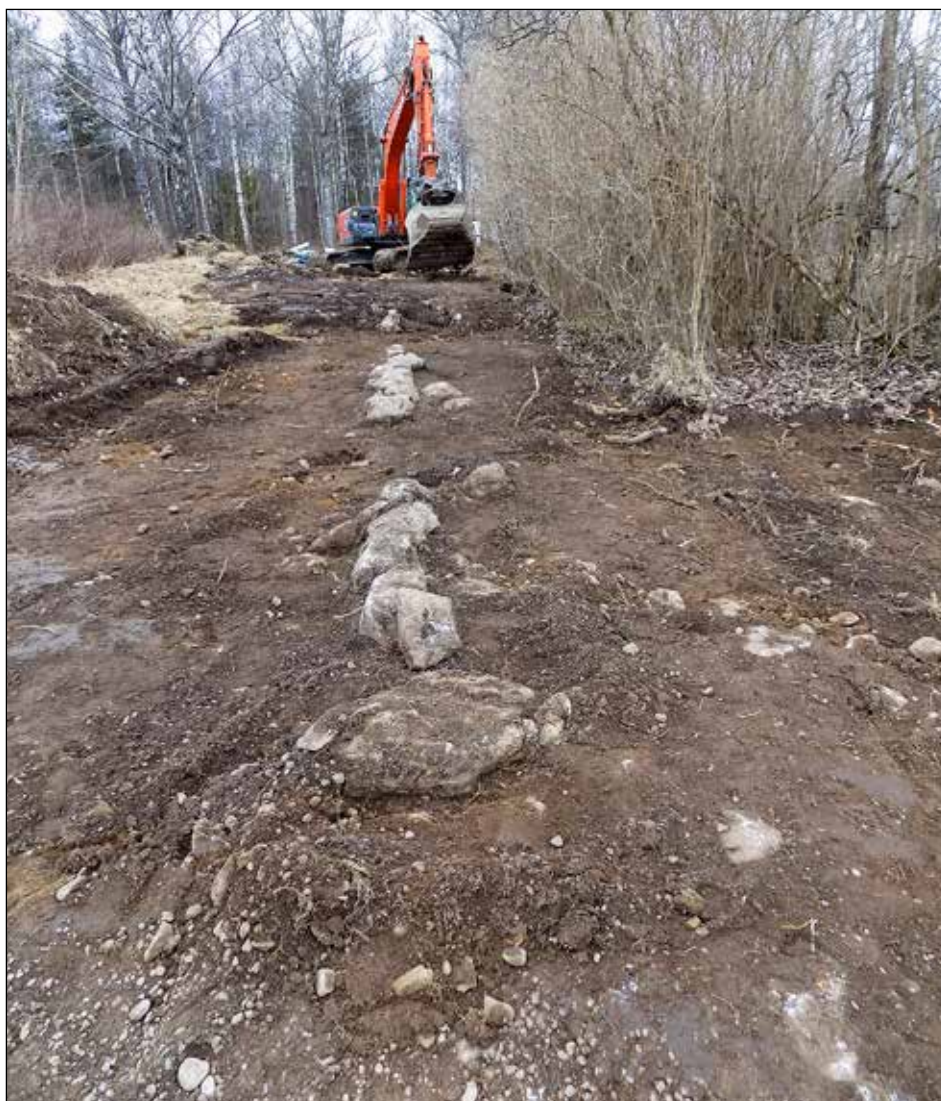
Figur 18. Vägen kantades mot söder av en rad av stenar.

En väg som nyligen tagits ur bruk schaktades fram och mättes in. Den sträckte sig i närmast öst-västlig riktning och utgick från den befintliga lokalvägen från Mörby. Vägen löpte vid den norra tomtgränsen för Hus I och fortsatte ut i den före detta hagmarken. Den aktuella vägen kantades av upp till halvmeterstora stenar (385). Flera av stenarna bar tydliga spår av sprängning. Bland stenarna återfanns skärvor från blomkrukor, fönsterglas, tegelkross och annat av modern karaktär. Inga äldre fynd påträffades här. Den har uppenbarligen haft en funktion begränsad till Mörbys användning av markerna.
