# Vägbank i Glanshammar

Arkeologgruppen rapport 2019:11

ARKEOLOGISK UTREDNING ETAPP 2

Glanshammar 7:2 och 7:3

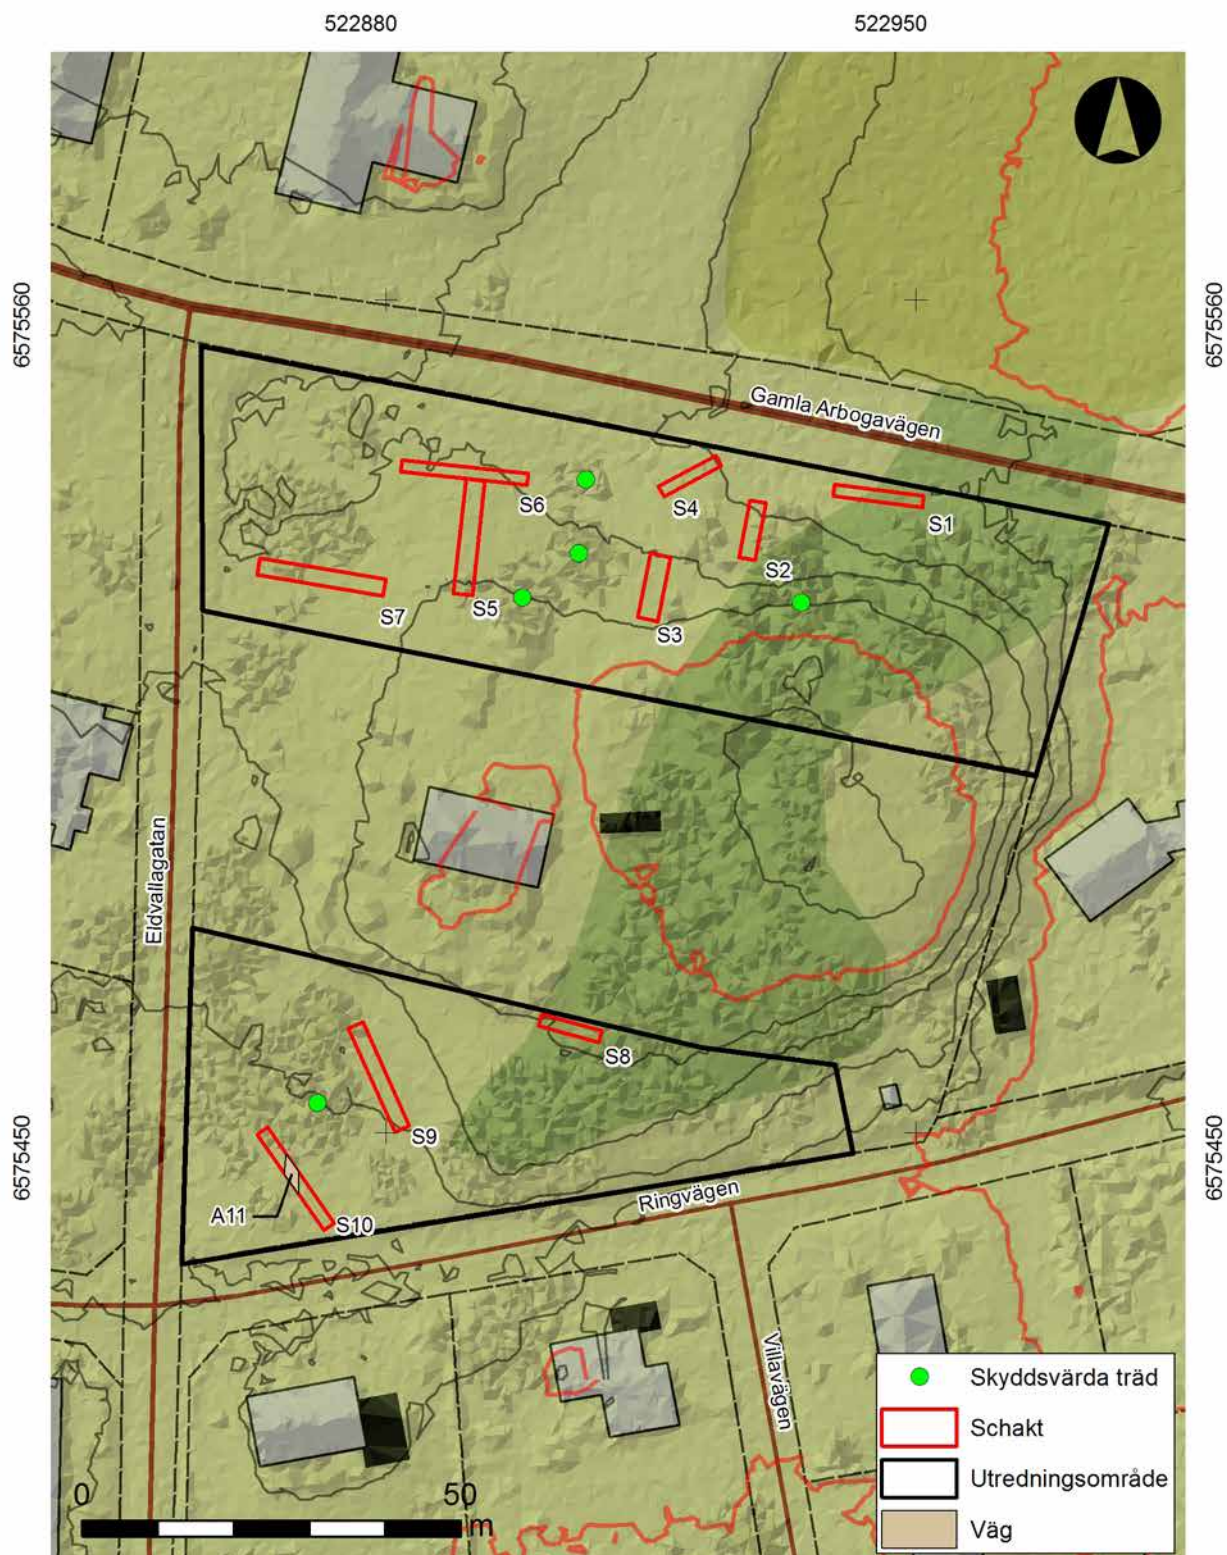
Figur 6. Schaktplan med de tio schakten S1-10 och vägbanken A11. Skala 1:1 000.

I det södra utredningsområdet, fastigheten Glanshammar 7:3, dominerades utredningsområdet av en höjd, med berg i dagen. I de lägre delarna av ytan drogs tre schakt, vilka uppvisade samma stratigrafiska sekvens som det norra utredningsområdet. I schakt S10 påträffades rester efter en äldre vägbank (A11). Vägbanken var 3 meter bred och 0,4 meter hög. Den var uppbyggd med i botten lagda naturstenar, upp till 0,4 meter stora, vilka täcktes av en tät grus- och sandpackning som utgjorde vägbeläggningen.

Vägbanken som påträffades i schakt S10 är en del av en äldre vägsträckning som löpt i nordsydlig riktning mellan Glanshammar och Eldvalla by. Vägen återfinns på storskifteskartan från år 1827 (Lantmäteristyrelsen akt 18-gla-67). Vägen utgör en övrig kulturhistorisk lämning enligt Riksantikvarieämbetets lämningstypslista trots att den är varaktigt övergiven och äldre än år 1850. Detta med anledning av att den inte har ingått i det allmänna vägnätet, varit en fädbodväg eller en kvarnstig.

| Schaktnr | Längd/m | Djup/m | Beskrivning |
|---|---|---|---|
| 10 | 15 | 0,4 | Under 0,05 meter grästorv och 0,3 meter matjord fanns en steril botten av sandig morän.<br>I schaktet fanns en vägbank uppbyggd med sten i botten och gruslager som täckte stenen. |
