## Fjärrvärme på Nygatan

L1980:4669 (tidigare Örebro 83:1)  
Örebro socken och kommun  
Närke  
Nina Balknäs

Arkeologgruppen rapport 2019:05

ARKEOLOGISK UNDERSÖKNING  
I FORM AV SCHAKTNINGSÖVERVAKNING

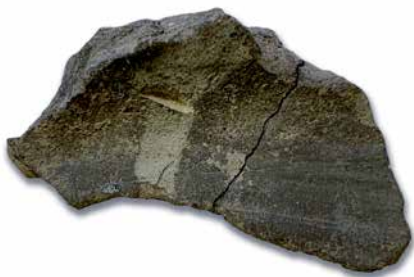
Figur 10. Sekundärbränt rödgods (F2) från lager A1.

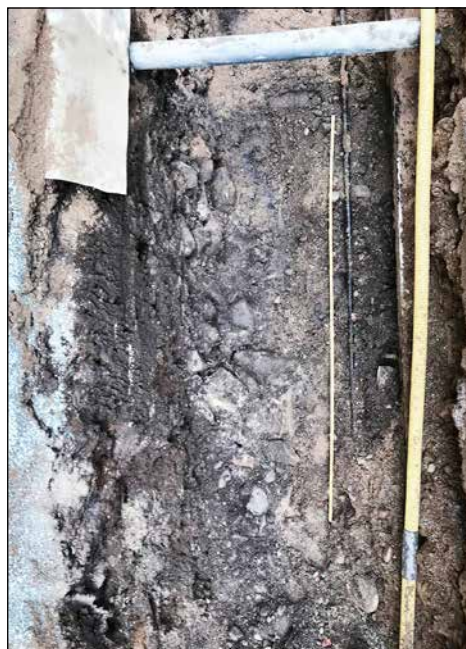
Figur 11. Småstenspackningen A3 i lod.

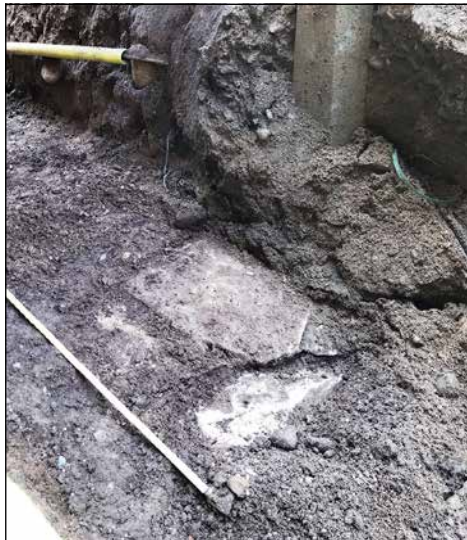
Figur 12. Fundament A14 sett från sydöst.

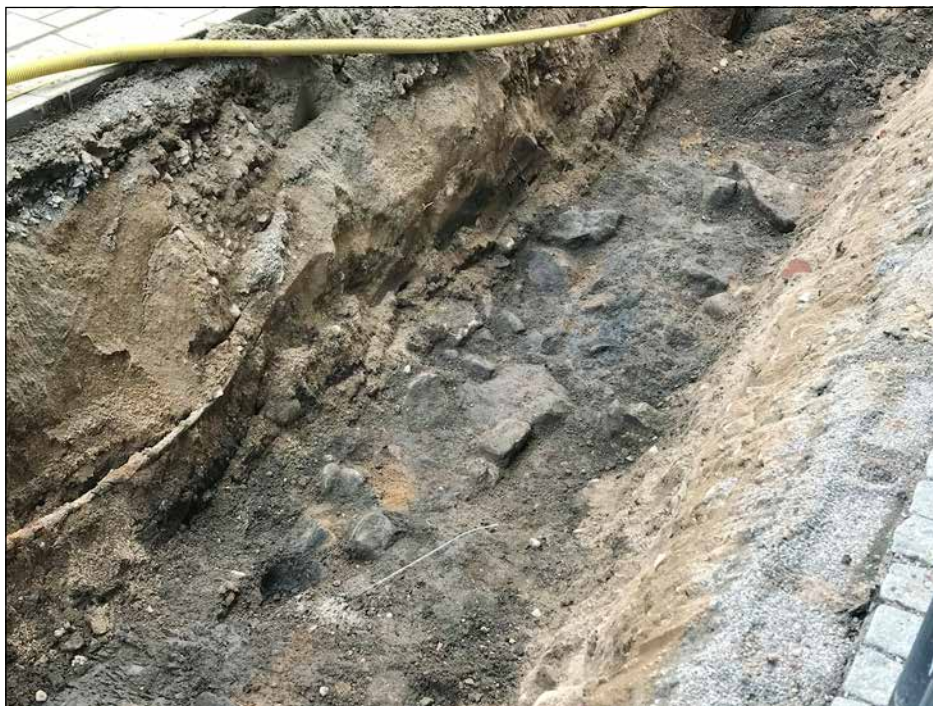
Figur 13. Stenarna A35 i lager A351 sedda från sydväst.

Efter djupschaktet vidtog ett område med omrörda massor (A32) följt av en yta om 1,3×0,8 meter med 0,1–0,4 meter stora naturstenar (A33) i gråbrun lerig silt med småsten (A34). Direkt öster därom fanns mörkbruna omrörda massor (A351) som bestod av lerig sand med stora kolbitar, tegelkross och träflis. Sanden var mestadels brun, ibland grov, ibland bränd. I och under lagret fanns spridda stenar (A35) som var 0,10–0,15 meter stora och några stenar som var upp till 0,5 meter stora. Det rör sig sannolikt om eldpåverkade rasmassor över grunden till ett hus som finns på 1844 års karta. I rasmassorna påträffades stora mängder smält glas (F8). Ett omrört brandlager noterades centralt i huset (A36). I det djupschakt som grävdes direkt öster därom fanns ett markberedningslager (A38) som överlagrade ett äldre, illaluktande lager (A37) med gråbrun lera som innehöll kol, småsten, tegelkross och djurben. A37 är troligen samma lager som tittade fram under lagret A351 cirka 2 meter västerut. Det lagret heter A39 och bestod av svartbrun lerig silt. I lagret fanns trävidjor, kol och småsten. Yngre rödgods (F6) hittades i lagret.

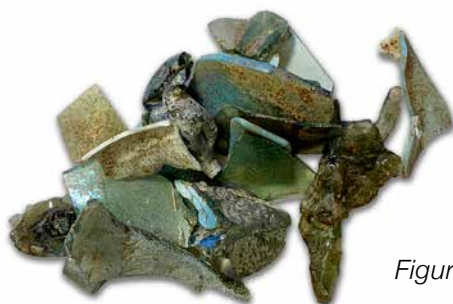
Figur 14. Smält glas (F8) från lagret A351.

Vid bränder sker en övertändning vid 500–600°C och vid fullt utvecklad brand stiger temperaturen till 1 000–1 200 °C. För att glas ska smälta krävs en temperatur på 1500 grader. Däremot spricker glas mellan 257 och 600 grader (Larsson 1999; swedisol.se). I rasmassorna (A351) fanns stora mängder smält glas som visar att branden varit mycket kraftig. Öster om A351 fanns ett brandlager (A36) med rester av trähuset på tomt nr 16. Anläggningarna A9–A13 hör sannolikt även de till samma tidsperiod.

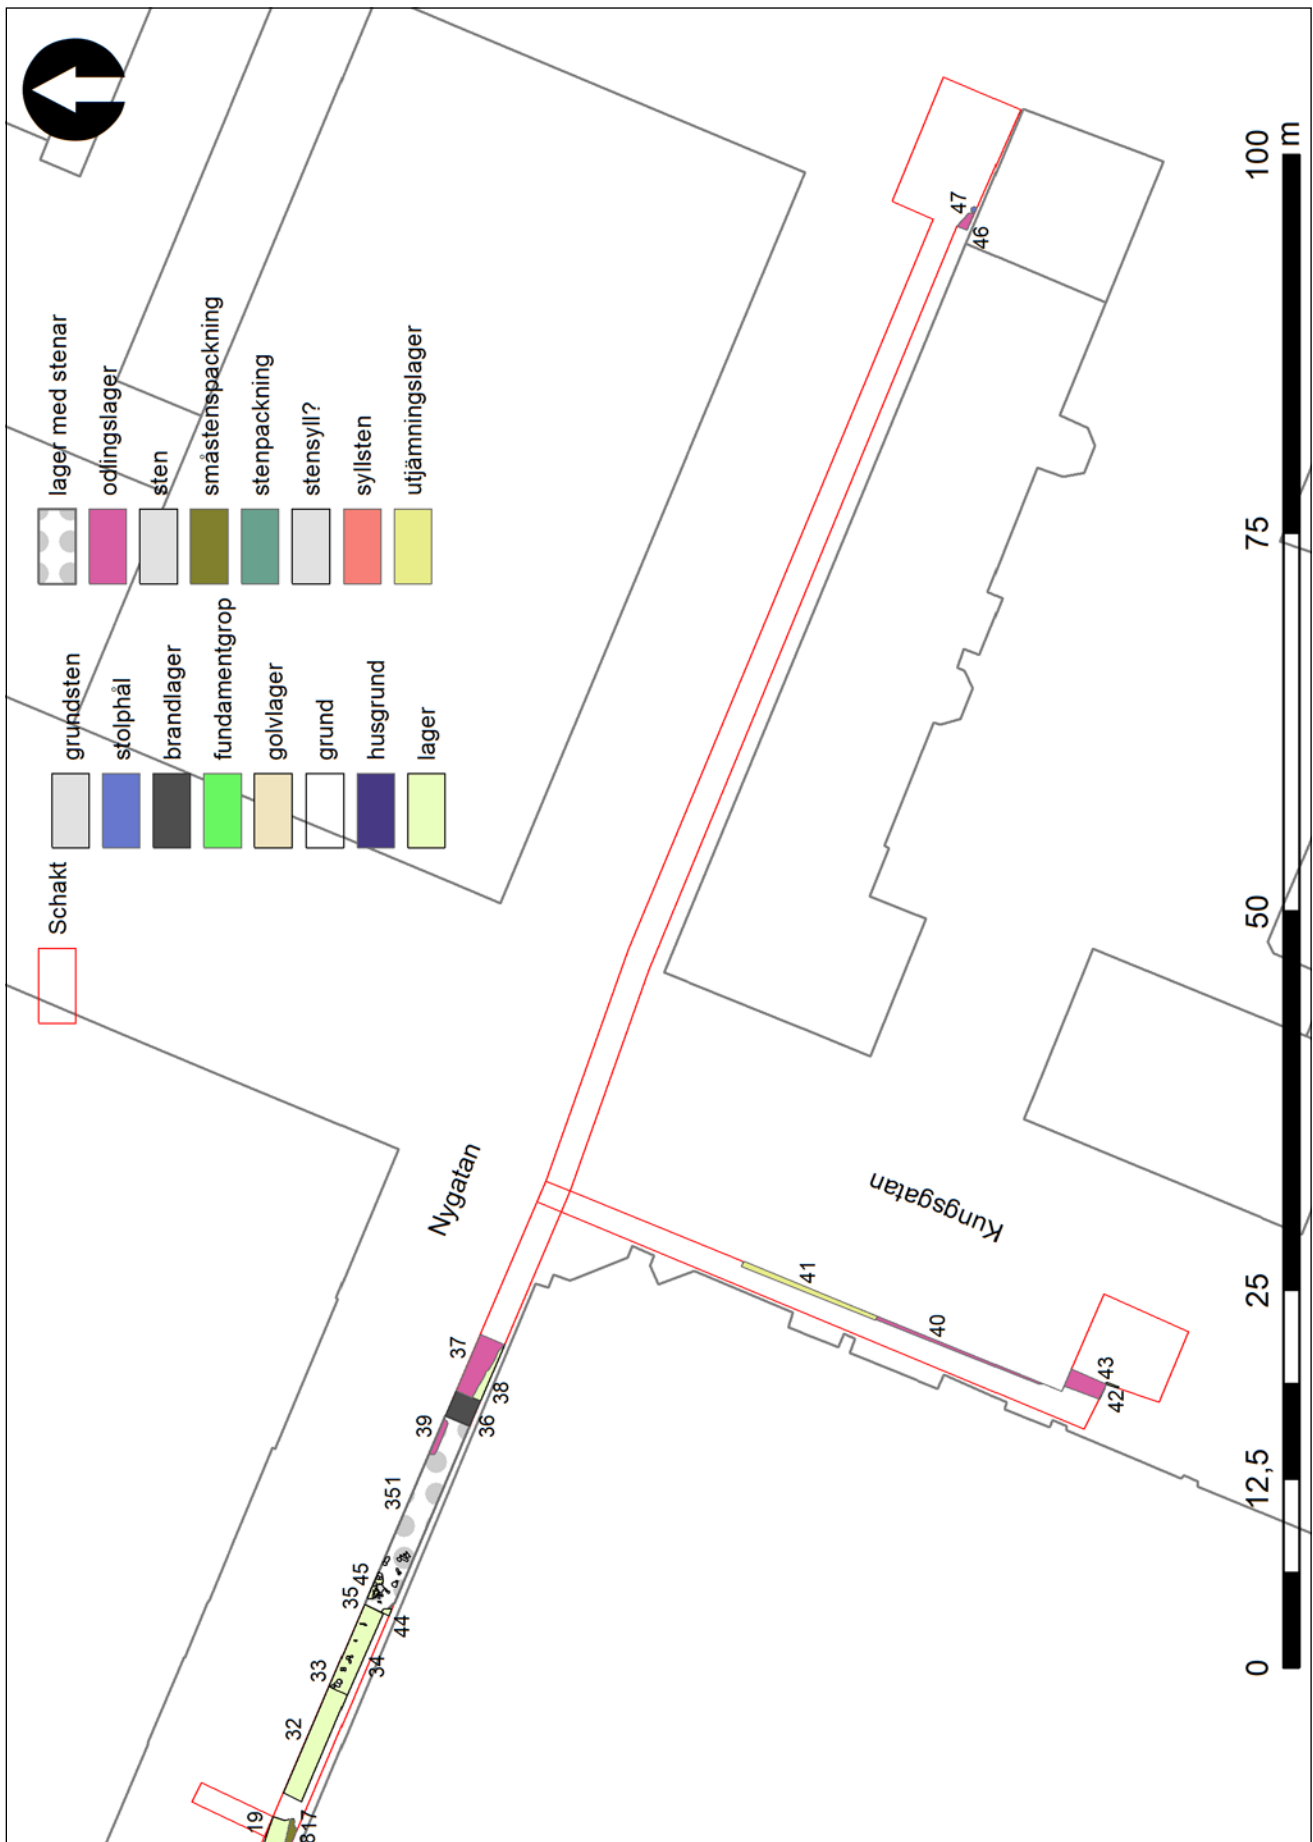
Figur 15. Anläggningar i östra delen av undersökningsområdet. Skala 1:500.

Ledningssträckan på Kungsgatan var 41 meter lång och 1,3 meter bred. Sträckan var mycket störd av äldre schakt. Endast i den östra schaktväggen fanns en smal remsa med bevarade lager (se figur 7b). Lagren utgjordes av odling (A40) och utjämning (A41, A43). Odlingslagret A40 bestod av mörk brungrå lera med kol och tegelkross. Över det fanns utjämningslager av gråbrun grov sand. I A41 fanns tegelkross, medan A43 innehöll 0,05 meter stora rullstenar. De kan mycket väl vara samtida, men har separerats eftersom de i schaktet inte hade någon fysisk kontakt. Under odlingslagret fanns brun lera (A42), sannolikt steril.

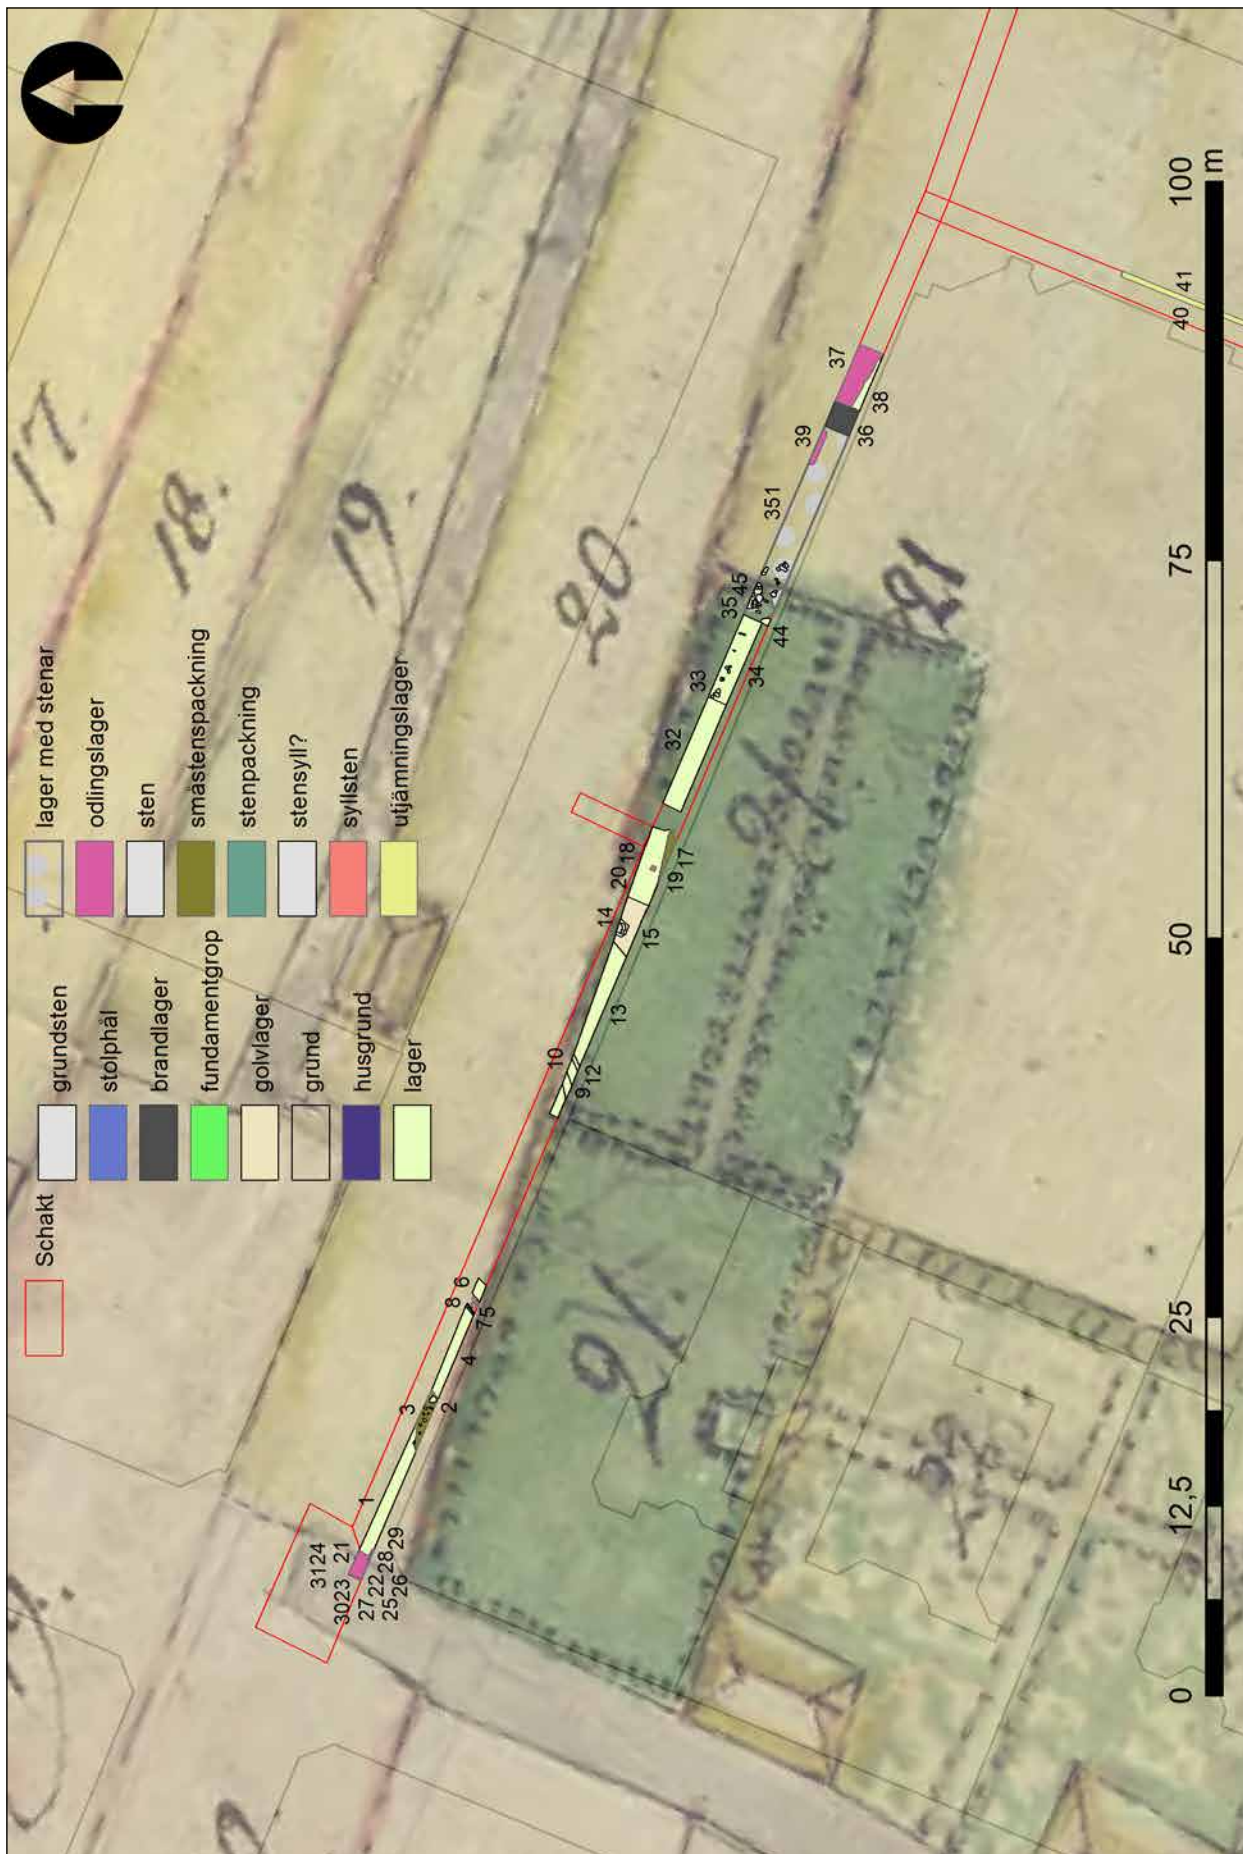
Figur 18. Rektifierad karta från år 1844 med anläggningarna mellan Köpmangatan och Kungsgatan. Skala 1:500.

På 1844 års karta ligger tomterna 15, 23 och 16 på södra sidan av Nygatan, mellan Köpmangatan och Kungsgatan. Tomt 15 som låg vid Köpmangatan och ägdes av M. Ånberg var obebyggd. Den mellersta tomten, nr 23, bestod av fyra hus med en innergård. Som ägare stod M. Berlin. Den östra tomten, nr 16, hade ett trähus utmed gatan och en kortare länga mot tomt nr 18 i söder. Huset ägdes av J. Fagerhult. Det är husen utmed gatan som det fanns rester av i schaktet.
