# Schaktningsövervakning vid Ärja bytomt

L1983:2662  
Stora Sundby 4:3  
Åkers socken  
Strängnäs kommun  
Södermanland  
Erica Strengbom

ARKEOLOGISK UNDERSÖKNING  
I FORM AV SCHAKTNINGSÖVERVAKNING

L1983:2662

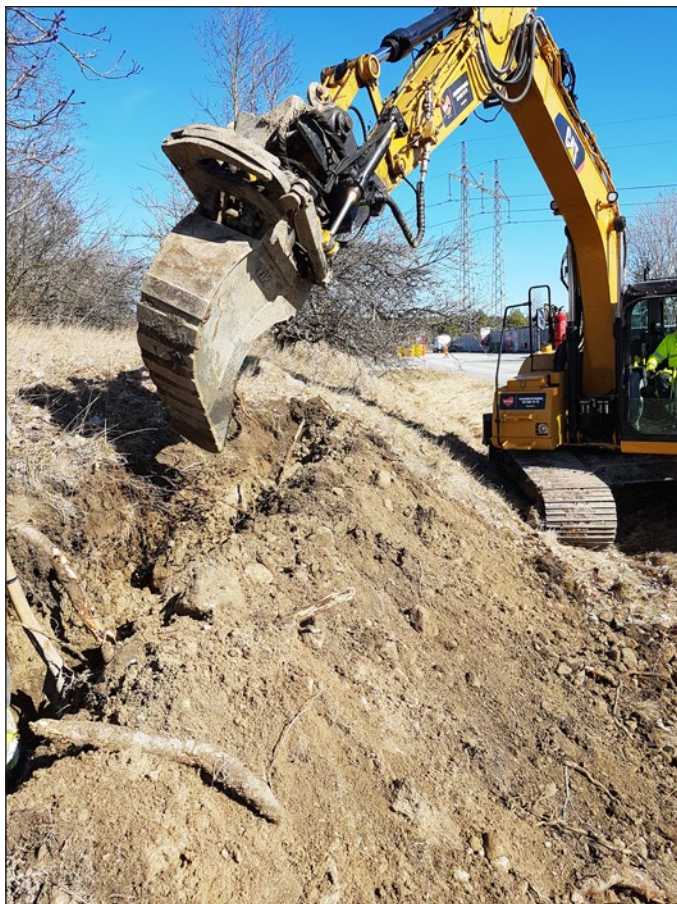
Längs med hela schaktet påträffades också bitar av asfalt i de omrörda lagren. Troligt är att man dikat ur och slängt upp material på den norra sidan av diket. En tillmakningsgrop med kol och små eldspräckta stenflisor låg kring ett större markfast stenblock (ett misslyckat försök att spräcka stenblocket) i den västra delen. Österut i höjd med bytomten är området mot vägen släntat och urschaktat. Platsen för bytomten ligger cirka två meter högre än vägen med en skarp släntad kant ner mot diket. Här grävdes schaktet i slänten.

Figur 4. Schaktet längs den släntade ytan vid bytomtens södra kant. Foto taget från sydväst.

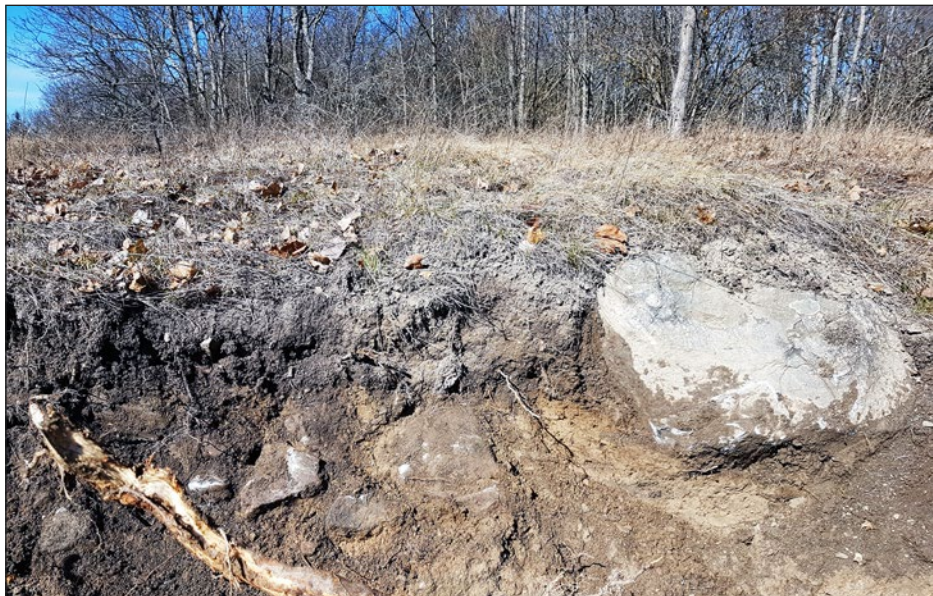
Figur 6. Stenar i schaktväggen. Foto taget från söder.

I slänten påträffades tre stenar i schaktkanten som kan vara del av en stensyll. Stenarna låg i öst-västlig riktning längs med schaktkanten och mätte 0,4–0,6 meter i storlek. Mellan de större stenarna fanns små kantiga stenar i storlek 0,10–0,15 meter. Norr om stenarna finns en plan yta med ytterligare en stenrad i öst-västlig riktning. Strax intill finns spår av en asfaltsväg och en syrenberså. Stenarna kan vara del av en enklare byggnad, troligen sentida. Stenarna bevarades in situ i schaktkanten.
