# Förundersökning vid Kungörs kungsgård

L2003:1571 slott/herresäte (RAÄ nr Kungs-Barkarö 2:1)  
Borgvik 1:8, 1:7, 1:2  
Kungs-Barkarö socken  
Kungsörs kommun  
Västmanland

Erica Strengbom med bidrag av Annica Ramström

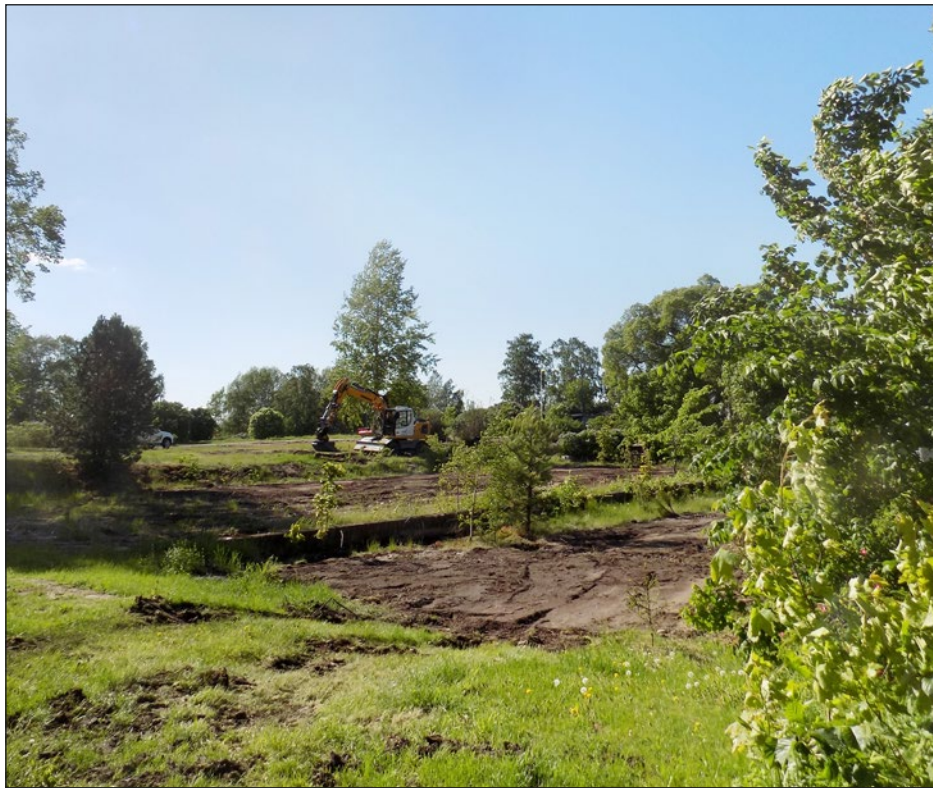
*Figur 12. Vy över de uppbyggda terrasserna för tennisbanorna.  
Foto från sydöst.*

Inledningsvis gjordes en okulär besiktning över området. I den nordvästra delen och platsen där hotellet stått syntes rasmassor blandat med grus och sand. Öster om hotellet på en lägre nivå fanns en plan trädgårdsyta som angränsar till grannfastigheten Borgvik 1:1 (området för 2002 års förundersökning). På granntomten finns beridarhusets terrassering, med en uppbyggd stenmur i öst-västlig riktning. Terrassen fortsätter österut in på fastigheten Borgvik 1:11. Marken sluttar österut och i den östra delen av undersökningsområdet ligger två tennisbanor med uppbyggda terrassmurar i sten och cement.

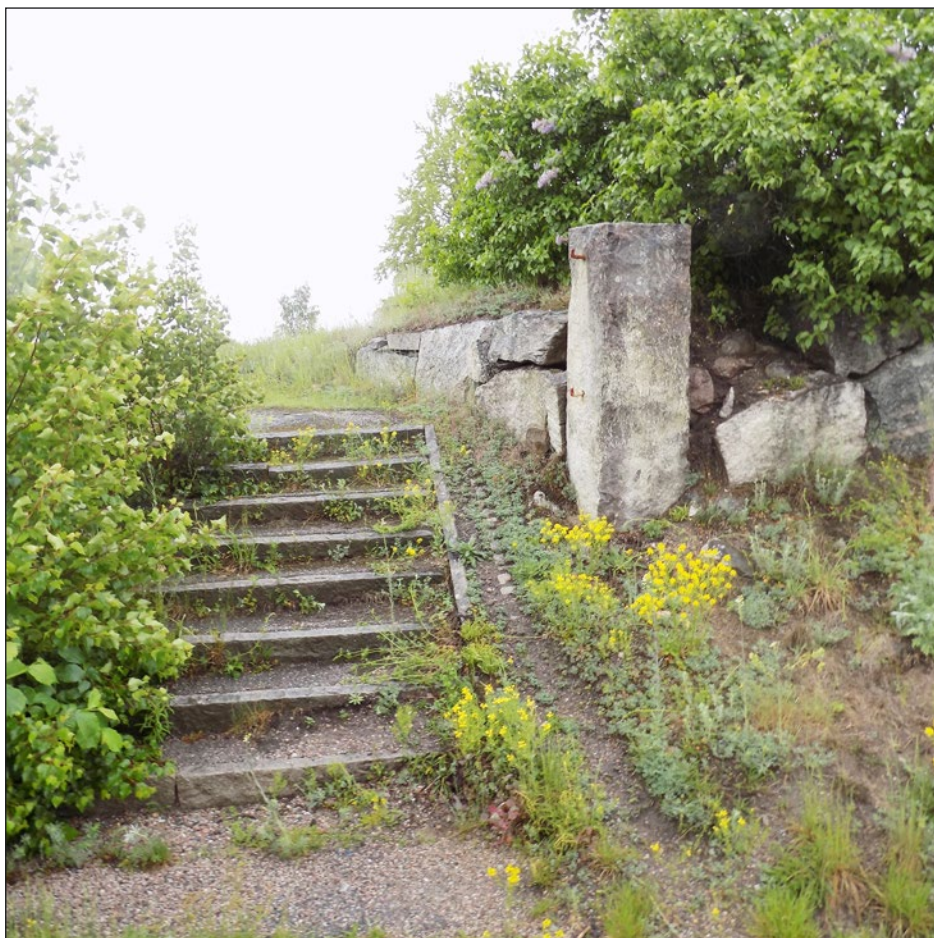
Figur 13. Stentrappa upp till hotell Borgvik. Foto från väster.

De södra delarna av tennisbanorna angränsar till borgområdet som ligger på en högre nivå. Slänten ner mot tennisbanorna är urschaktad och här finns en cementgrund. I sydväst växer några större lövträd i en svag sydsluttning. I väster, mot Köpingsvägen löper en kraftig stenmur med trappa upp till hotellområdet (se figur 13).

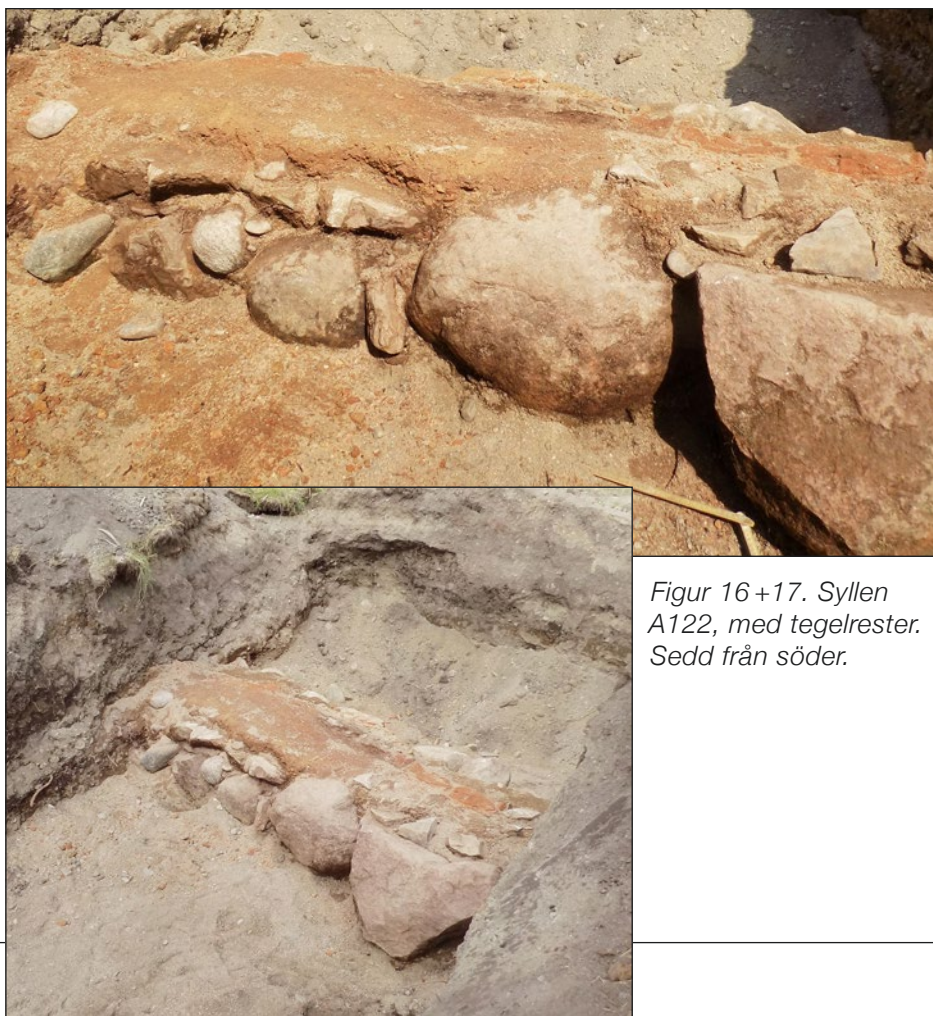
Figur 16+17. Syllen A122, med tegelrester. Sedd från söder.

**Schakt 174** Cirka fem meter längre söderut grävdes ytterligare ett schakt i nord-sydlig riktning. Även här kunde konstateras omfattande påförda lager och en liknande stratigrafi. Under grästorven fanns ett cirka 0,5 meter tjockt lager matjord. Matjorden överlagrade ett cirka 0,3 meter tjockt odlingslager bestående av humös sandig silt med fynd av hushållsavfall i form av stora djurben (slaktavfall), kakelugnstegel och rödgods av 1800–1900-tals typ (ej tillvarataget). Nedgrävt i lagret fanns spår av ett enklare staket i form av slanor och pinnar (A108). Cirka 1,2 meter under nuvarande marknivå påträffades en stensyll (A122) nedgrävd i det sterila åsmaterialet. Upp mot stensyllens södra del och delvis över muren låg rasmassor (A146). I rasmassorna fanns stora mängder murbruk, spik och en del fönsterglas och trärester. Syllen A122 bestod av en sula eller kallmurad grundmur cirka 1,2 meter bred, byggd av 0,4–0,6 meter stora naturstenar i ett till två skikt. På syllen fanns rester av tegelmur (A126) och här fanns också mindre stenar sammanfogade med murbruk. Detta är troligen en del av väggen och kanske en tegelinfattad dörr.

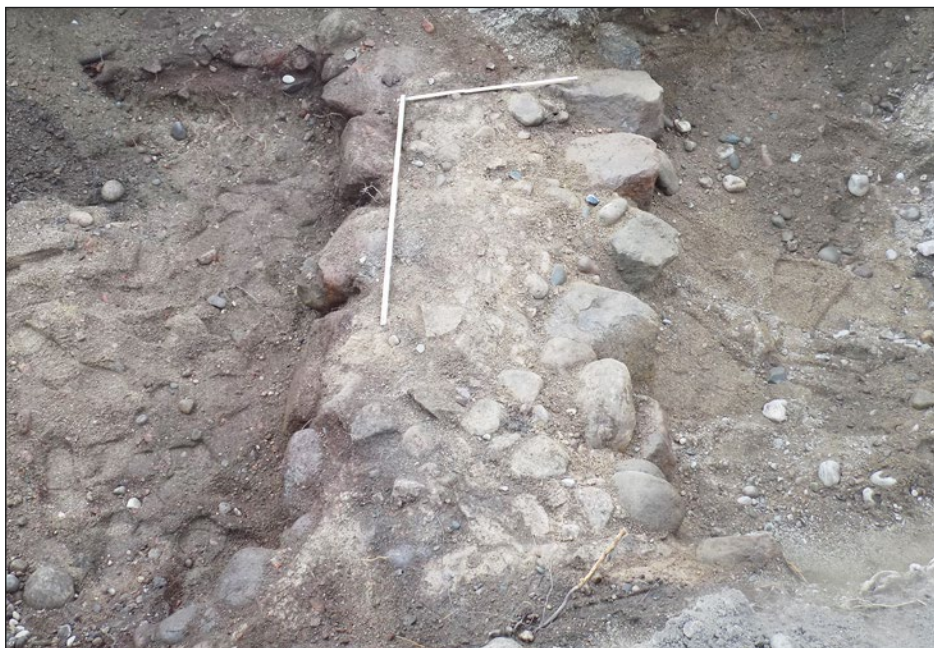
Figur 20. Syll A194. Foto från öster.

**Schakt 182** placerades med hjälp av rektifierade kartor på den plats där beridarhusets västra gavel kunde förväntas ligga. Schaktningen visade att ytan var markberedd i sen tid. Under cirka 2,8 meter påförda jordmassor framkom fortsättningen på den stensyll (A122) som påträffats i schakt 174. Syllen ligger i öst-västlig riktning och är alltså inte gaveln på byggnaden utan en fortsättning på långsidan av byggnaden. Av säkerhetsskäl släntades schaktkanterna. Syllen rensades fram och dokumenterades och sedan lades schaktet igen. Syllen A194 bestod i denna del av en 1,2 meter bred stensula av stora naturstenar i storleken 0,6 - 0,5 meter. På grundsulan fanns ett lager (A200) småsten blandat med murbruk. Söder om muren låg kullerstenar i mörkbrun sandig silt (A214) med fragment av murbruk. Grönt planglas och djurben noterades också i lagret.

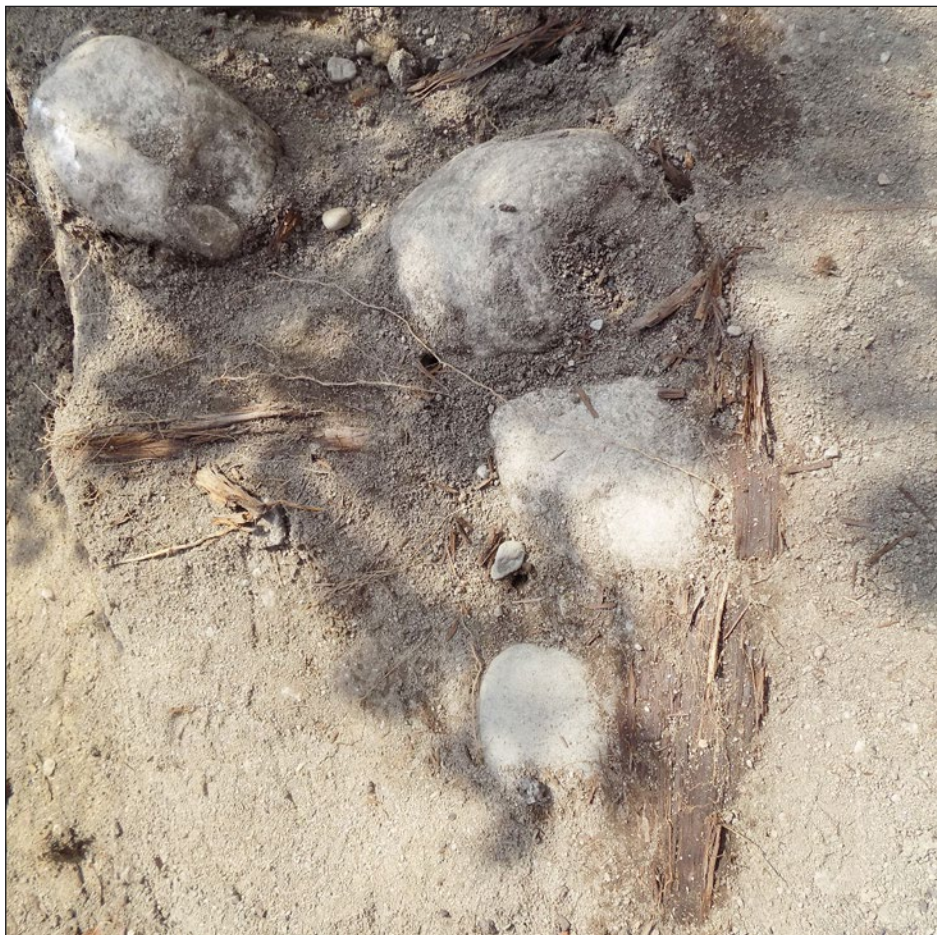
Figur 26. Stensyll A239 med överliggande trä A266. Foto från söder.

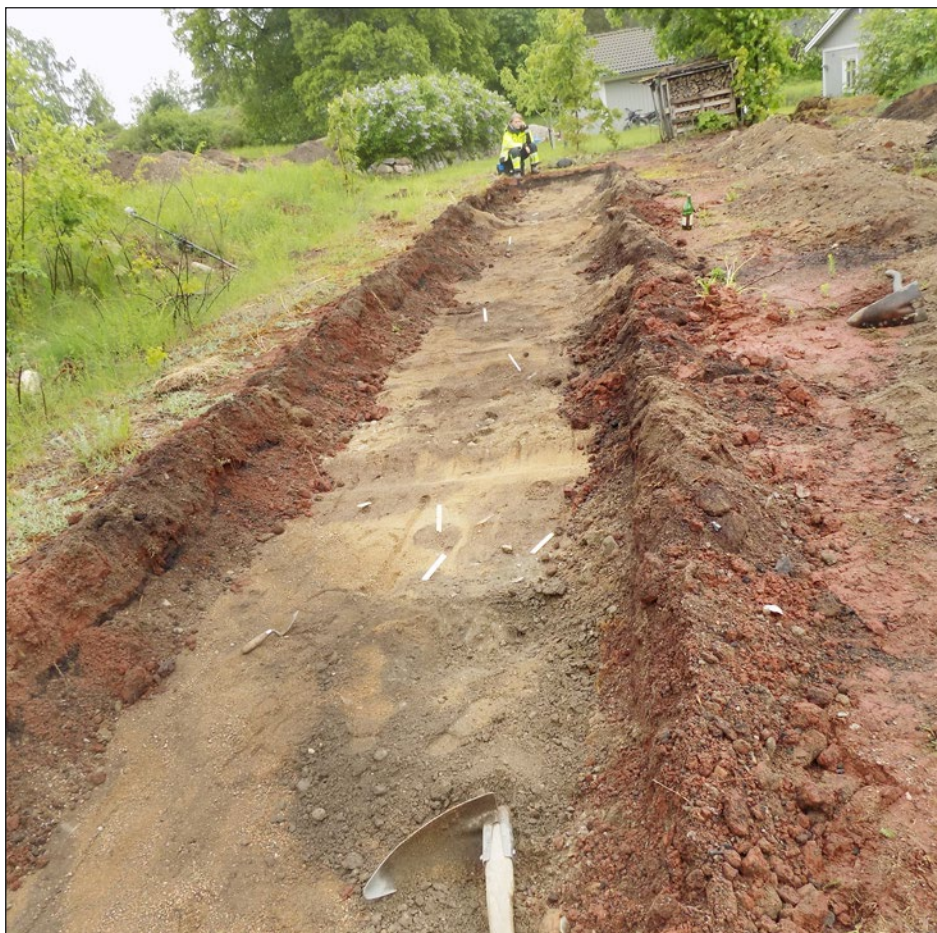
Figur 32. Groparna i schakt 423. Foto från söder.

**Schakt 423** grävdes i nord-sydlig riktning och även här var ytan uppfylld med rödfyr, kolstybb (A1) och ett 0,2 meter tjockt grått utjämningslager (A50). Sterilt grus fanns på 0,5 meters djup. Under utjämningslagret fanns en äldre markhorisont bestående av brun sandig, delvis grusig silt (A374) 0,05–0,07 meter tjockt. I lagret påträffades fynd av rödgods (F8), stengods av typen Westerwald (F11) och två kritpipsfragment (F2). I schaktet dokumenterades och undersöktes fem gropar (A378, A384, A392, A401, A409). Samtliga var fyllda med ett liknande material gråbrun siltig sand. De varierade i storlek från 0,7–1,4 meter. De undersökta groparna hade skålformade profiler, enstaka kolfnyk, tegelfragment med fynd av djurben och grönt planglas. Groparnas ursprungliga funktion är oklar men fynden från groparna tyder på att de åtminstone sekundärt använts som avfallsgropar. I schaktet fanns också två stolphål och en grop som utifrån fynden av flintgods bedömdes vara från 1800–1900-tal. I schaktets södra del syntes plogspår mot schaktbotten, vilket visar att man plöjt i området, troligen under 1800–1900-tal.

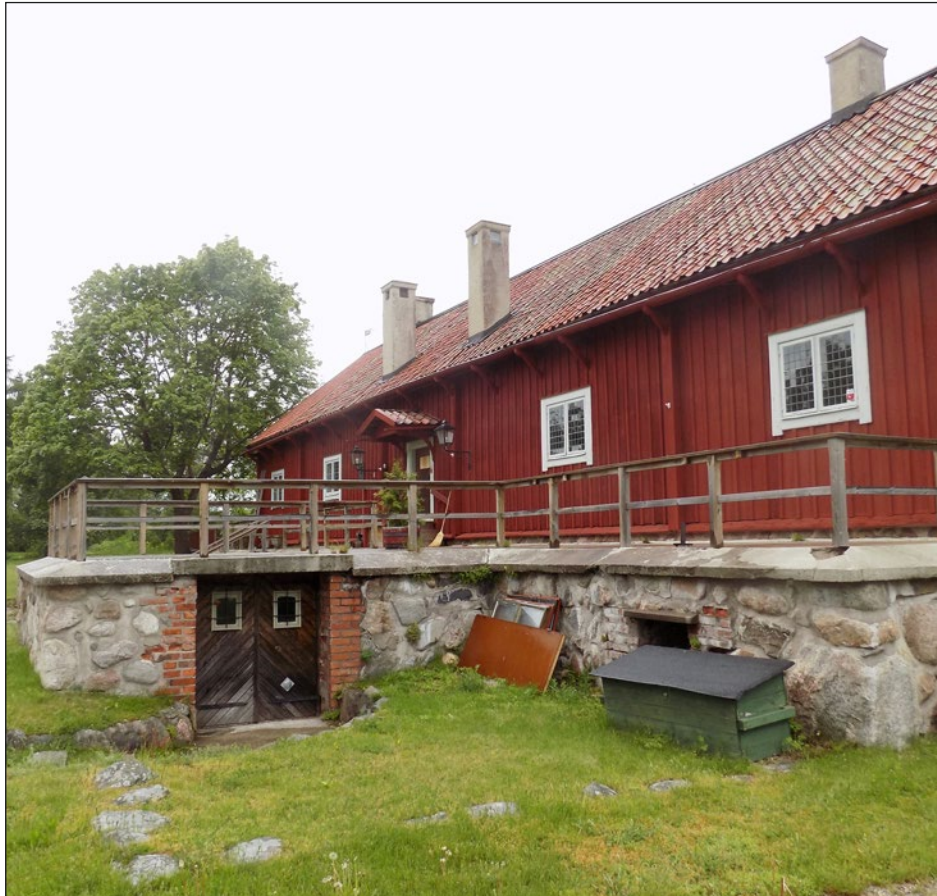
Figur 36. Påbyggnad överdelen av fruntimmersbyggnaden med den äldre grunden. I bild syns ingången till det tegelslagna källarvalvet. Foto från öster.

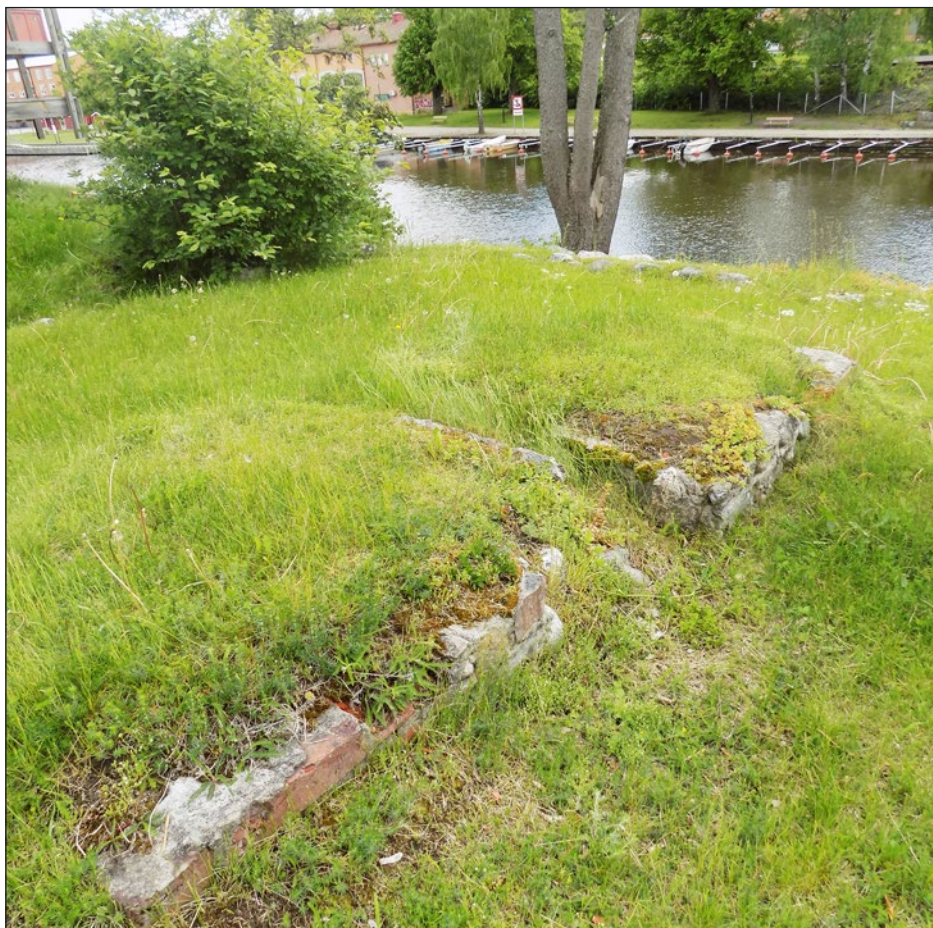
Figur 38. Rådsbyggnaden med fundament och innerväggar. Foto från nordväst.
