# Undersökning av Örebro slotts västra slottsterrass utanför det sydvästra tornet

L1980:5500

Nikolai 3:5

ARKEOLOGISK UNDERSÖKNING  
I FORM AV SCHAKTNINGSÖVERVAKNING

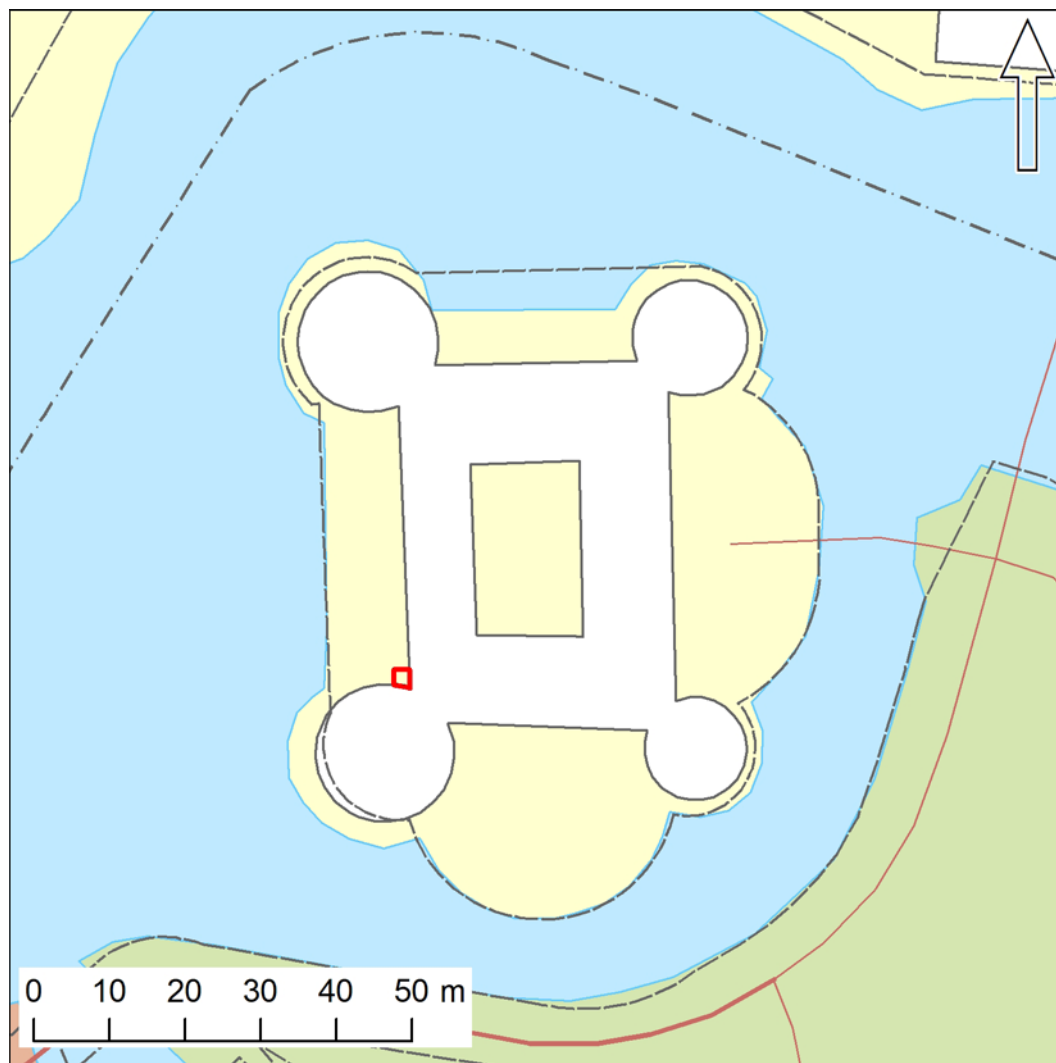
Figur 3. Schaktet lades i anslutning till det sydvästra tornet och det västra murlivet. Skala 1:1 000.

Ett 2,5×2 meter stort och 0,5 meter djupt schakt grävdes för hand och dokumenterades därefter med foto, text och sektionsritning. Endast en av sektionerna tecknades då den andra stördes av en ledning. Planritning gjordes i ArcGIS efter fotografier.

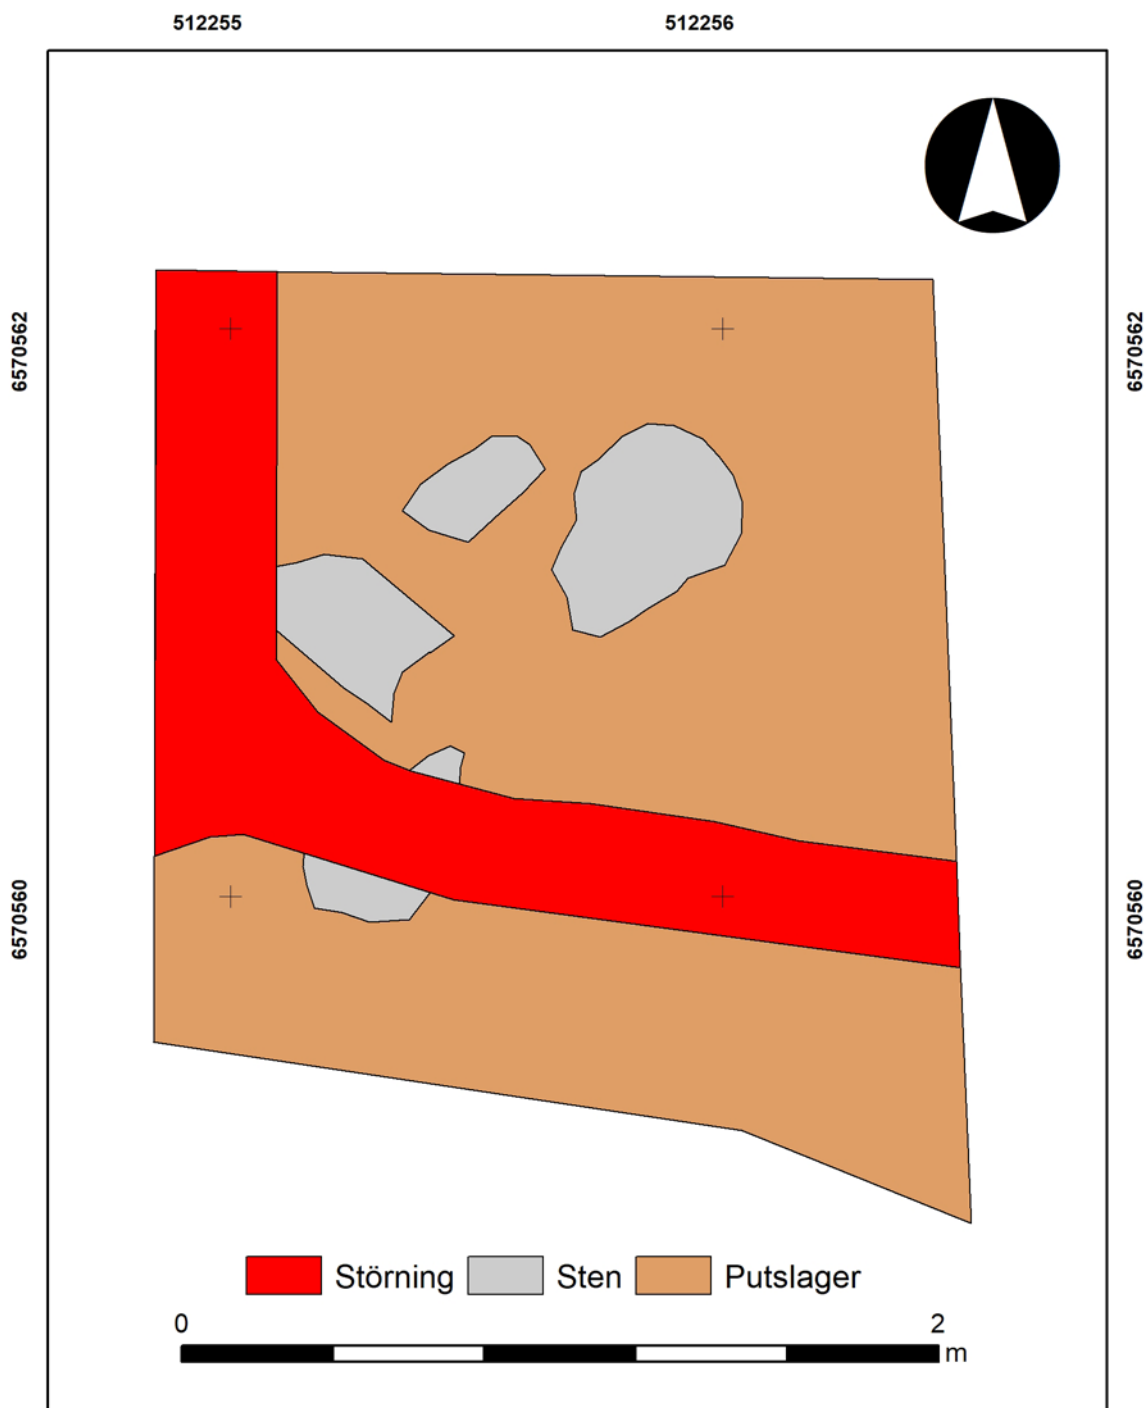
Figur 4. Schaktplan över den undersökta ytan. Skala 1:20.

Efter bortrensande av torv, stenplattor och kullerstenar påträffades ett sättgruslager. Det sträckte sig till ett djup på ungefär 0,2 meter. I schaktets östra del fanns en cirka 0,6 meter bred och 0,2 meter djup nedgrävning som innehöll lera. Under lagret med sättgrus fanns ett påfört jordlager som innehöll omrört material i form av kapsyler, glas, puts, tegel och spik samt fem skaft från kritpipor. Det ena skaftet var ornerat med franska liljor i romber och kunde dateras till åren 1630–1660 (Åkerhagen 2006:27). Vid 0,3 meters djup påträffades ett putslager vilket utöver puts bestod av sand och sten. Detta lager sträckte sig ned till schaktbotten. I lagret påträffades enstaka spikar och 0,4 till 0,6 meter stora stenar som inte låg med jämna sidor uppåt. Detta kan antyda att de dumpats på platsen.

Putslagret skars i schaktets västra del av en cirka 0,4 meter bred nedgrävning innehållande en ledning. Nedgrävningen följde den västra schaktkanten ungefär 1,6 meter innan den svängde av mot den östra schaktkanten och skar genom schaktet.

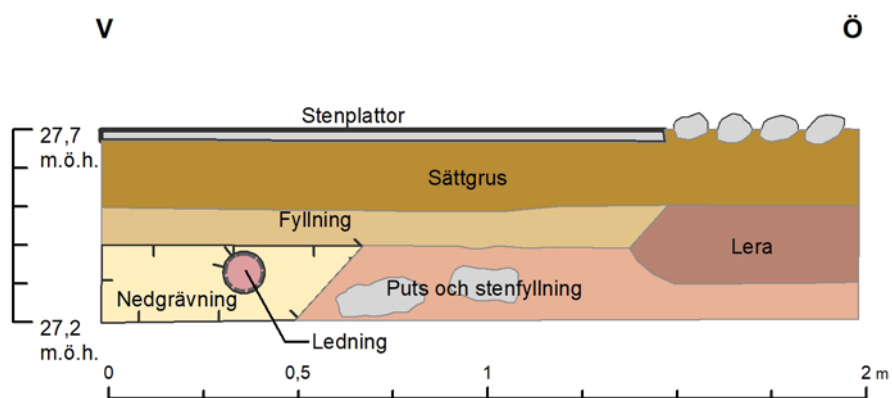
Figur 5. Sektionsritning över den norra schaktväggen. Skala 1:20.

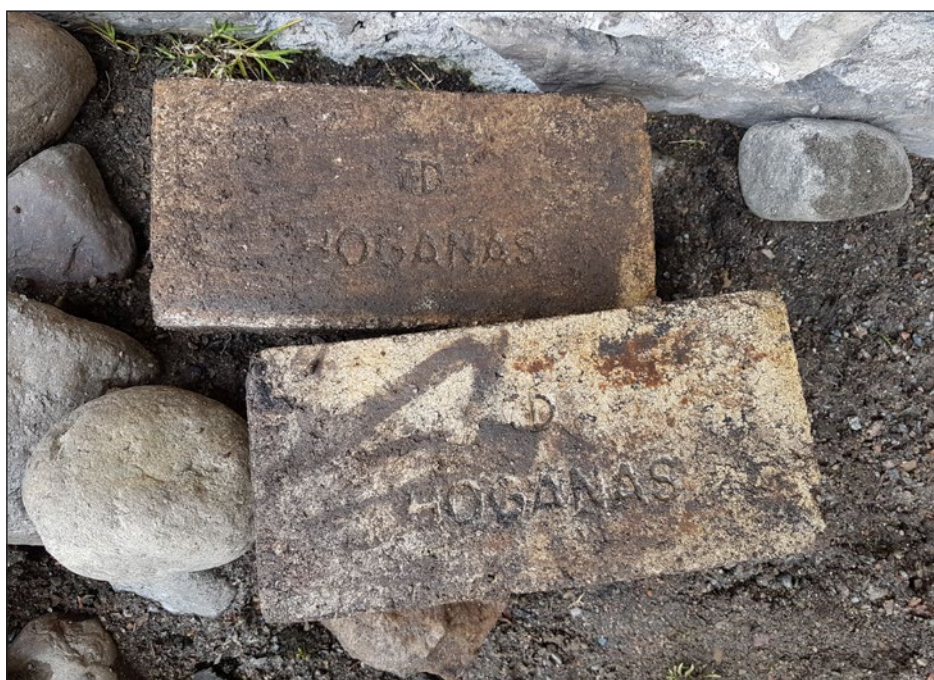
Figur 6. Tegelstenar stämplade med rak Höganäs-stämpel.

I anslutning till ledningen påträffades två tegelstenar stämplade med "Höganäs". De är tillverkade i Höganäs tegelbruk vilka har tillverkat ugn- och murtegel sedan år 1825. Den raka Höganäs-stämpeln började användas redan under andra halvan av 1800-talet och fortsatte användas in i 1900-talet (Höganäs museum).

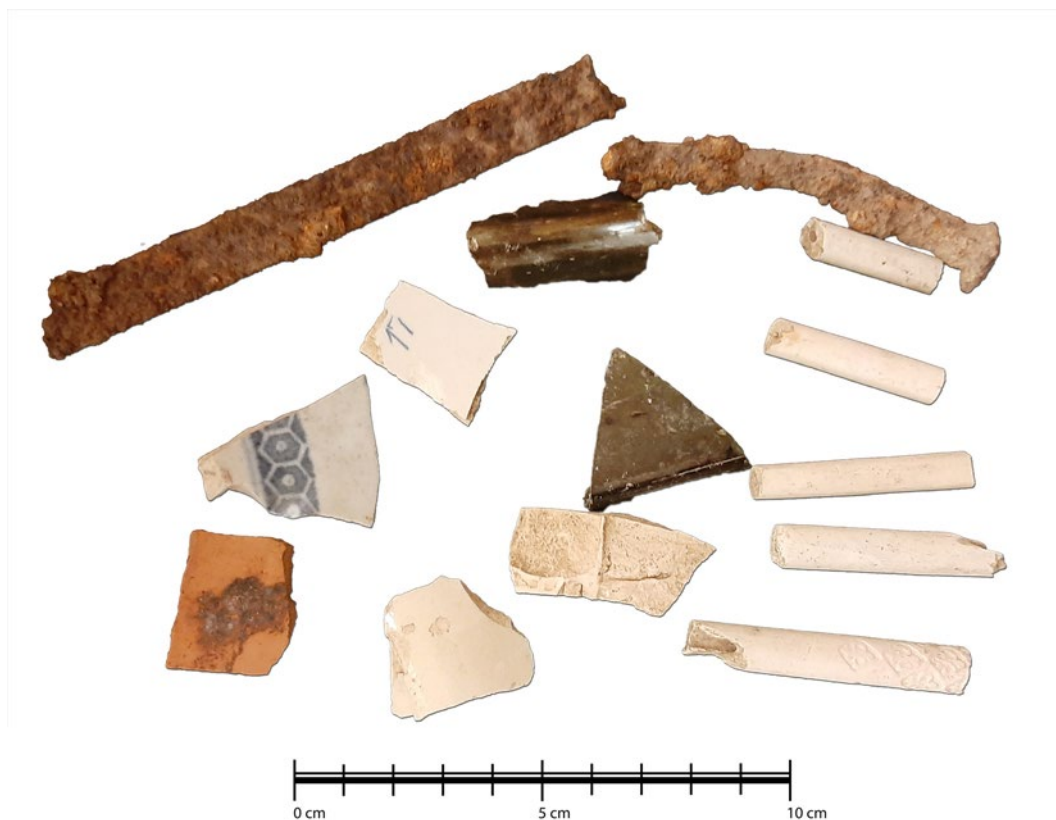
Figur 7. Urval av fynd från undersökningen på den västra terrassen.

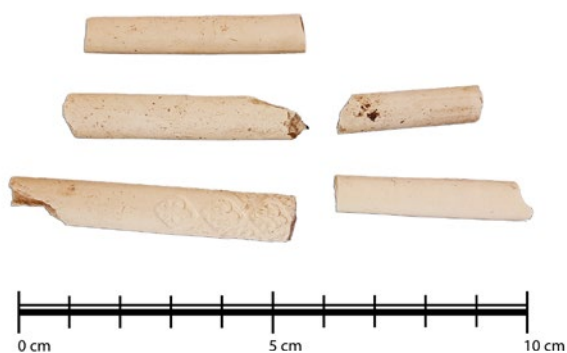
Figur 8. Skaften från kritpipor från undersökningen på den västra terrassen.

Figur 9. Skaft från kritpipa ornerat med franska liljor i romber från undersökningen på den västra terrassen.

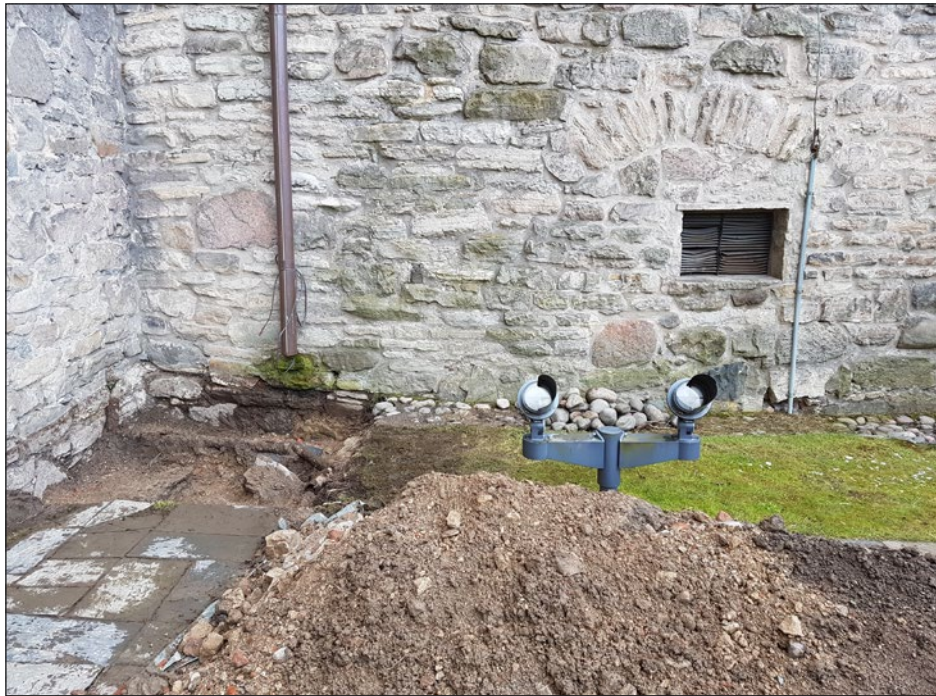
*Figur 10. Schaktet grävdes i hörnet intill det sydvästra tornet och det västra murlivet någon meter ifrån den sedan tidigare igenmurade öppningen. I schaktet syns den nedgrävda ledningen.*

Putslagret i schaktets botten kommer troligen från nedknackningen av murverkets puts från slottet i ett försök att återställa dess äldre utseende under sekelskiftet 1800–1900 (Geijer 2007:81–83). Därefter har jordlager påförts i samband med att nya marknivåer har anlagts, exempelvis då stenplattor och kullersten har lagts på terrassen. De påförda jordlagren innehåller en blandning av äldre och recenta fynd, vilket tyder på att de hämtats från en annan del av slottsområdet.
