# Kulturhistoriskt kunskapsunderlag av Sandåns vattensystem, Ramsbergs och Malingsbo socknar

Ramsbergs och Malingsbo socknar  
Lindesbergs och Smedjebackens kommuner  
Västmanland och Dalarna  
Örebro och Dalarnas län

KUNSKAPSUNDERLAG – INVENTERING

Lst dnr 537-7024-2020

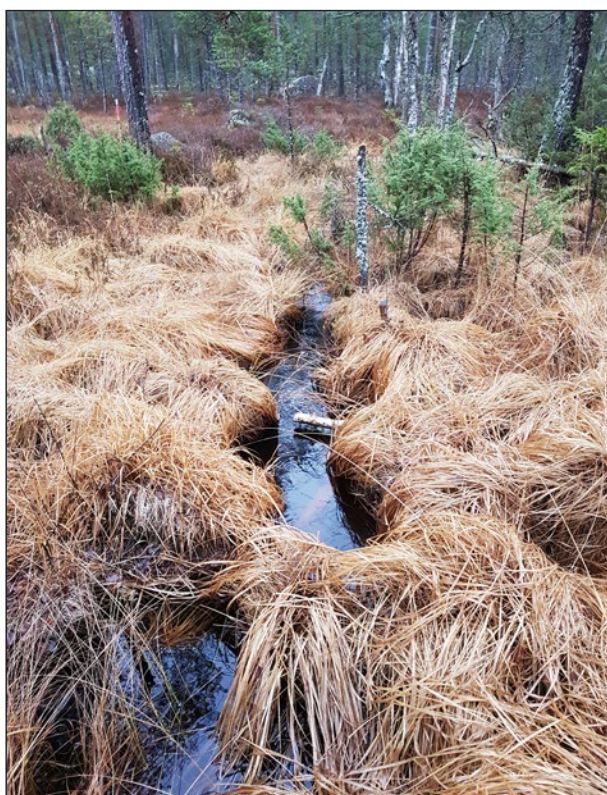
Figur 4. Grästjärnsbäcken strax nedströms dess utlopp i Grästjärnen. Emellanåt försvinner den smala bäcken helt i det höga gräset. Foto från nordväst.

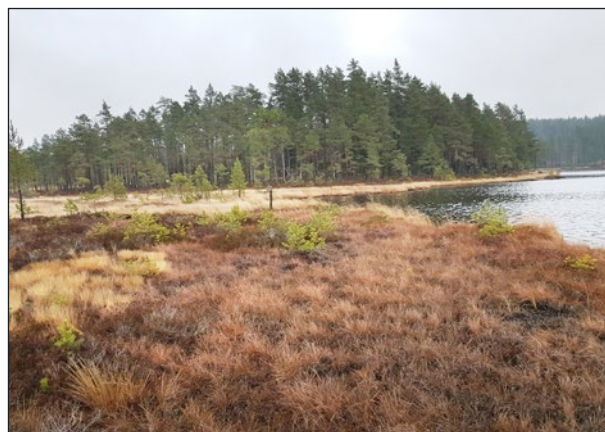
Figur 5. Grästjärnsbäckens mynning i Orrtjärnen. Området närmast tjärnarna utgörs av vida torv-områden där stövlarna lätt sjunker igenom i den sankta marken. Foto från sydöst.

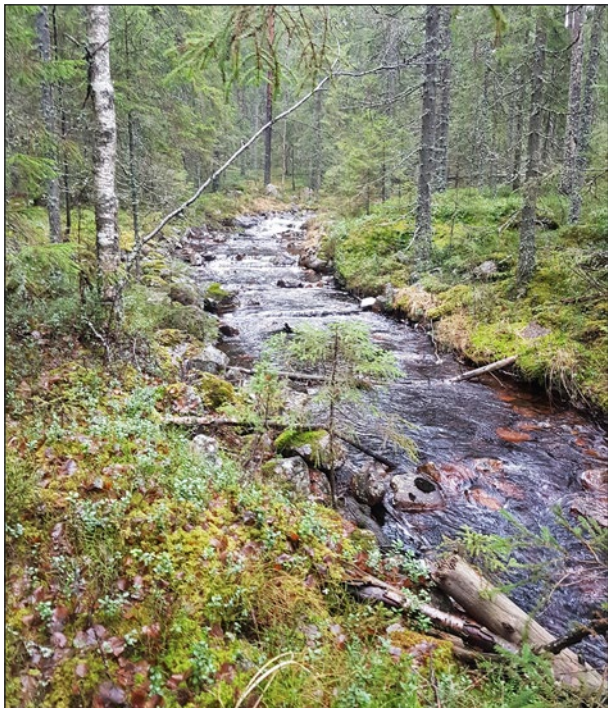
Figur 7. Sångarebäcken är rensad på sten och är på sina ställen försedd med stenkistor, vilket tyder på att bäcken anpassats för flottning. Foto från söder.

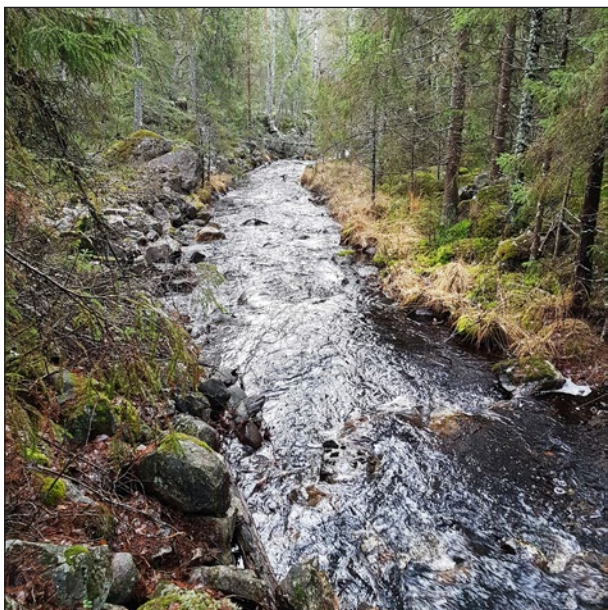
Figur 8. Hällsjöbäcken är i hög grad rensad på stenar och bäcken omgärdas av upplagda stenvallar vid sidan av bäcken. Foto från nordväst.

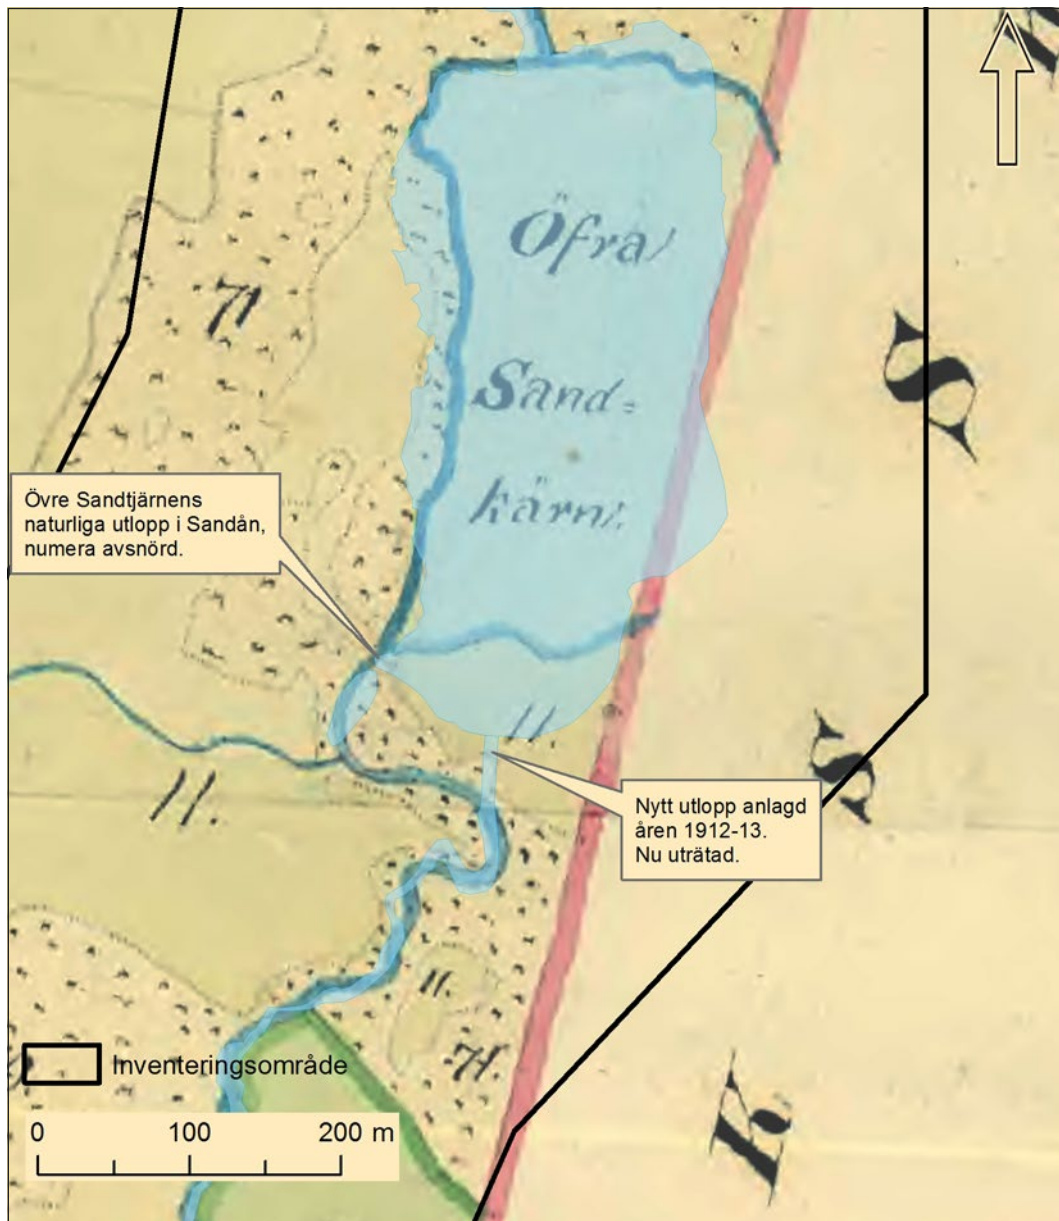
Figur 22. Detalj ur karta från år 1814 som visar Övre Sandtjärnen. I kartan ses även dagens utbredning av tjärnen och Sandån. I den äldre kartan kan ses att tjärnen tidigare hade sitt utlopp i sjöns sydvästra del. Denna del är numera avsnörd och ett nytt utlopp har grävts i dess ställe i sjöns södra del sedan en damm anlades på platsen åren 1912-1913. Skala 1:5 000.

Vid jämförelse mellan Övre Sandtjärns nutida utseende med sjöns utseende i det äldre kartmaterialet kan ses att sjöns utlopp har flyttats så som beskrivs i kostnadsredovisningen av dammbygget vid sjön.

Tidigare var det naturliga utloppet belägen i sjöns sydvästra hörn. Härifrån slingrade sig ån i flera ringlande krökar. I handlingarna nämns att man ändrade på sjöns utlopp i Sandån och vid det gamla utloppet anlades en dubbelkista med bjälksätt, vilket innebär att man fördämde utloppet med en sättdamm (se Lindesbergs kulturhistoriska arkiv; Dicksson & Spade 2016:40). Ändringen utfördes i syfte att räta ut ån och därmed underlätta vid flottningen i det annars alltför slingrande partiet av ån.

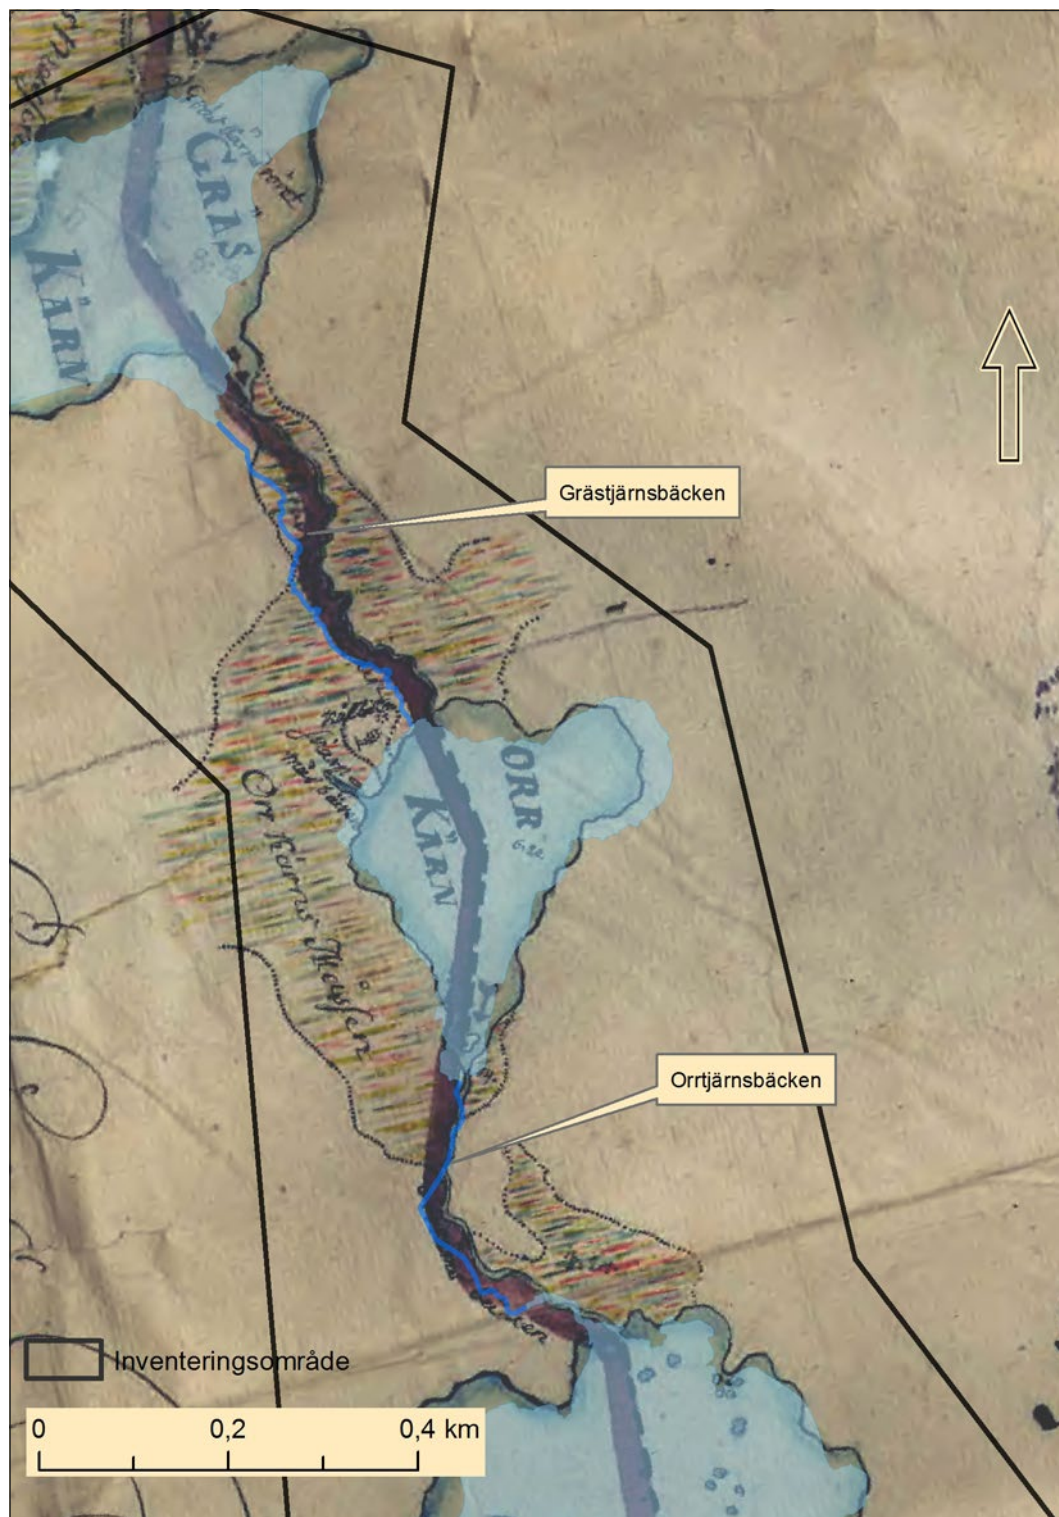
Figur 23. Karta över området mellan Grästjärnen och Hällsjön år 1755. I kartan ses även dagens utbredning av tjärnarnas bäckar. Bäckarnas nutida lopp jämfört med den från 1755 är snarlikt och någon uträtning av Orrtjärnsbäcken förefaller aldrig ha utförts enligt planen år 1908. Skala 1:5 000.

Tidigare har även nämnts att det fanns planer på att en damm skulle anläggas vid Orttjärnen och Orttjärnsbäcken skulle uträtas. Denna idé förefaller aldrig ha förverkligats då man istället nyttjade dammen vid Sångarebäcken. Vid jämförelse med Orttjärnsbäckens flöde med dagens visar även detta att någon uträtning av ån aldrig utfördes. Orttjärnsbäcken har idag samma lopp som i kartor från åren 1754 och 1838 (LMA 1754:20-MAB-8; LMA 1838:20-MAB-28).

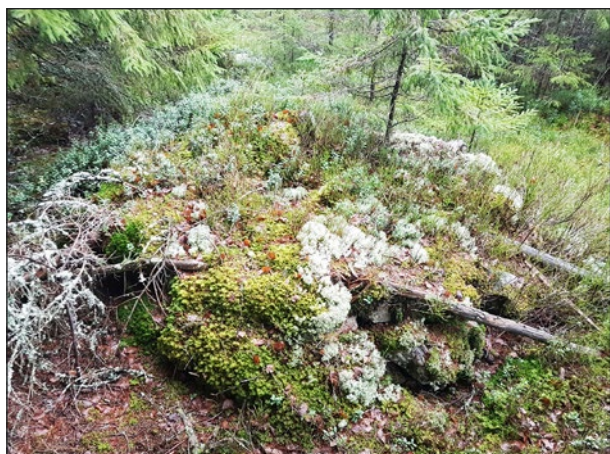
Figur 35. Kraftigt övertorvat gränsröse (objekt 1) som finns beskrivet i kartor från 1700-tal. Röset utgick från den så kallade Sångaretallen och utvisade riktningen mot Klothyttans ägor i linje mot Hällsjön. Foto från nordväst.

Gränsmärke i form av visarsten. Utgörs av ett runt postament av sten, med en mindre rest sten i mitten, och visar riktningen mot Klothyttans ägor i linje mot Hällsjön. Gränsmärket ligger omkring 4 meter väster om ett annat liknande gränsmärke (objekt 2) som visar riktningen mot Riddarehyttan. Postamentet utgörs av kallmurade stenar och är sammanlagt 2 meter i diameter och 0,5 meter högt, av 2–3 skift av natursten. Stenarna är 0,2–0,6 meter stora. I postamentets topp är en inmurad rest sten som är 0,2 meter hög och 0,4×0,1 meter stor.

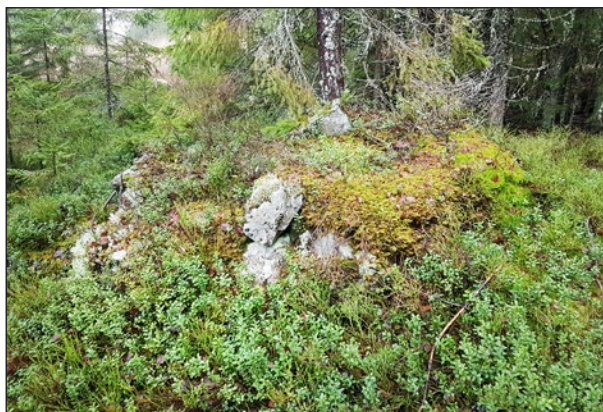
Figur 36. Kraftigt övertorvat gränsröse (objekt 2) som finns beskrivet i kartor från 1700-tal. Röset utgick från den så kallade Sångaretallen och utvisade riktningen mot Klothyttans ägor i linje mot Hällsjön. Foto från sydöst.

Gränsmärke i form av runt postament med en mindre rest sten i mitten och visar riktningen mot Riddarehyttans ägor. Gränsmärket ligger omkring 4 meter öster om ett annat liknande gränsmärke (objekt 1). Postamentet utgörs av kallmurade stenar och är 2,7 meter i diameter och 0,5 meter hög med 2–3 skift av natursten. Stenarna är 0,2–0,6 meter stora. I postamentets topp är en inmurad rest sten 0,2 meter hög och 0,4×0,1 meter stor.

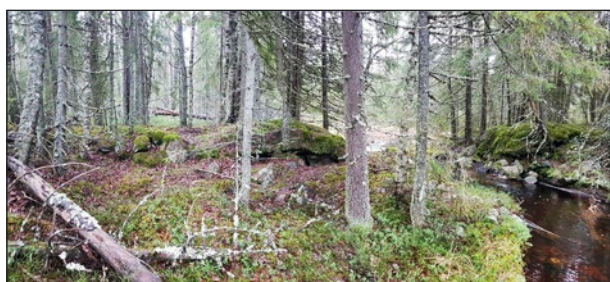
Omkring 140 meter sydväst om sjön Kalvens utlopp i Sångarebäcken är en dammvall. Vallen är 20 meter lång och 3 meter bred, av kallmurade stenar i 1–2 skift med 0,5–1 meter stora stenar. Vid bäcken är en öppning i vallen, 3 meter bred, med plats för tidigare dammlucka. Vid och under vattenytan ses liggande fyrkantshuggna och hopfogade stockar som utgör bevarade rester efter en nedrasad dammstol bland nedrasade stenar. Även ett spettjärn ses ligga i bäckens botten.

Dammen utgörs sannolikt av en reglerdamm som magasinerat vatten från "Kalven" och de omgivande mossarna. Dess syfte var därmed att i samband med flottning, under tidigt 1900-tal, öppna luckorna och öka vattenflödet till Sandån. Dammvallen är inte omnämnd i kostnadsredogörelsen från åren 1912–1913 och förekommer inte i äldre kartmaterial (Lindesbergs kulturhistoriska arkiv; LMA 1706:20-MAB-2; LMA 19833:20-MAB-28). Sannolikt är den anlagd i ett senare skede, kring 1920-tal sedan flottleden tillkommit och årliga förbättringar utfördes.

Figur 40. Dammvall (objekt 5) söder om tjärnen Kalven. Dammvallen finns inte omnämnd i flottningsföreningens kostnadsredogörelser från 1912–1913 och har därmed sannolikt uppförts i ett senare skede. Foto från sydväst.

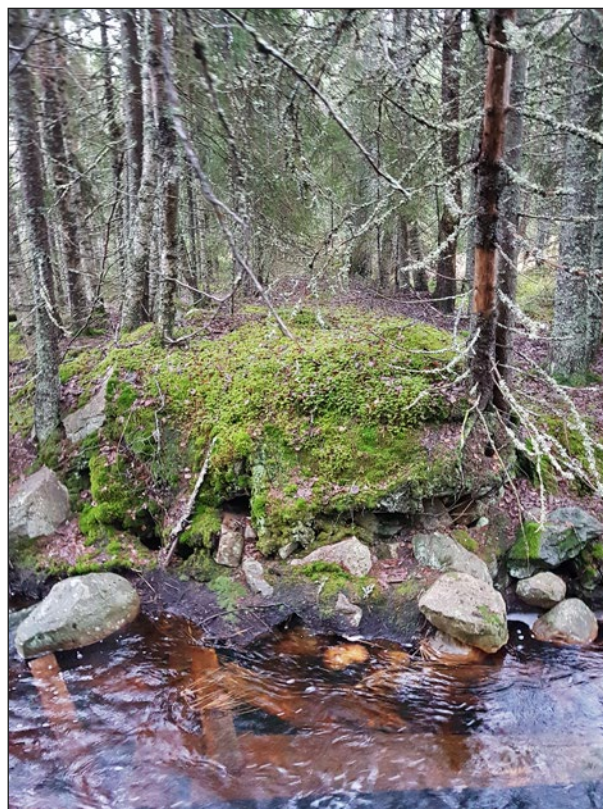
Figur 41. Östra dammvallen (objekt 5) sedd från väster.

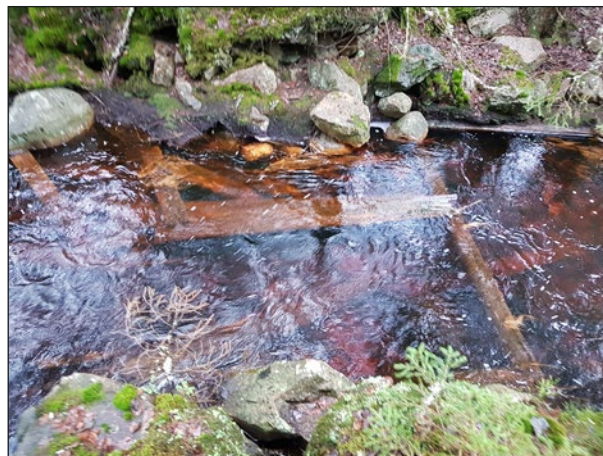
Figur 43. I bäckens botten i dammvallens öppning ses en nedrasad träkonstruktion från dammen. Foto från väster.

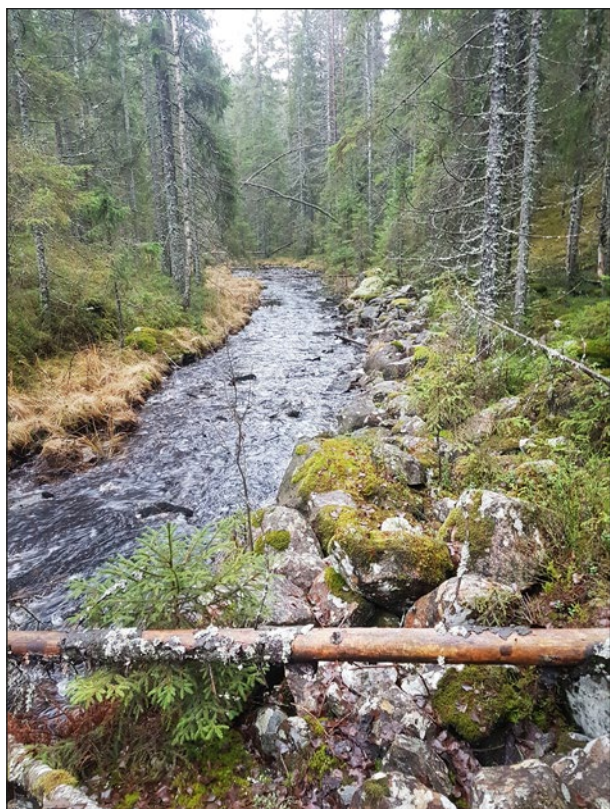
Figur 44. Släntmur (objekt 6) vid Sångarebäcken.  
Foto från nordöst.

Vid en svag åkrök är en släntmur längs en sträcka om 55 meter i den västra sidan av bäcken. Släntmuren är 2–3 meter bred och upp till 1 meter hög med 0,3–1 meter stora stenar med flat sida uppåt.

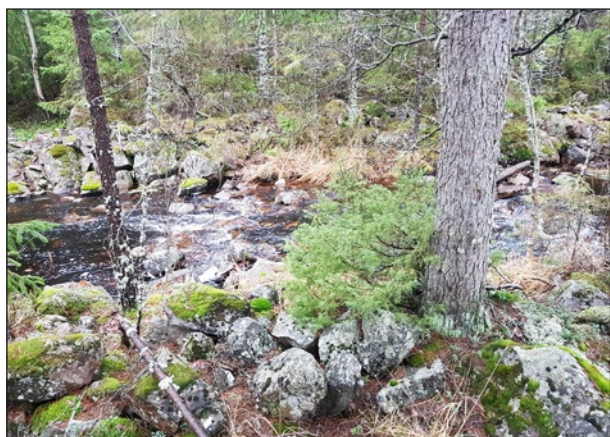
Figur 50. Längs en sträcka om 140 meter finns anlagda stenvallar (objekt 10) efter rensarbete som utförts åren 1912–1913. Foto från nordöst.

Stenvallar efter rensarbete för flötning. Längs en sträcka om cirka 140 meter har omfattande rensarbete av ån utförts där stenar bortplockats från ån och lagts upp i långa vallar på vardera sida om ån. Vallarna är 2–4 meter breda och 0,5–1,5 meter höga med stenar av varierande storlek. Förutom bortrensade stenar finns även spår av att underliggande berg har sprängts bort. I samband med dessa rensarbeten har med största sannolikhet delar av en kvarnlämning (objekt 9) borttagits. I kostnadsredogörelsen, från åren 1912–1913, av flötningsföreningen nämns rensarbetena:

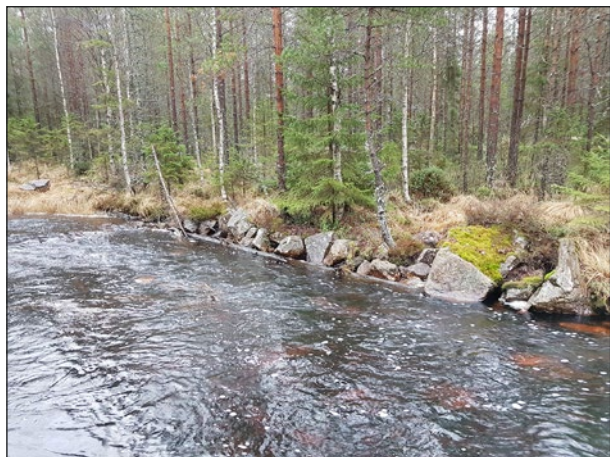
Figur 52. Stenkista som anlagts i sankt parti vid åkrök för att förhindra timmer från att fastna i den sankta strandzonen. Foto från nordväst.

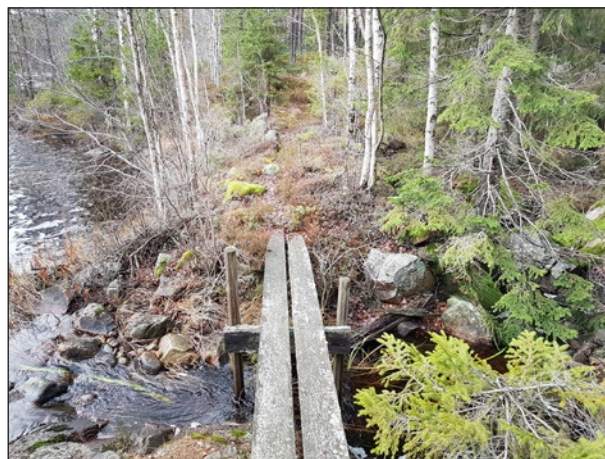
Figur 53. Foto över den västra dammvallen (objekt 16) sedd från öster. Dammvallen utgörs av jord och sten.

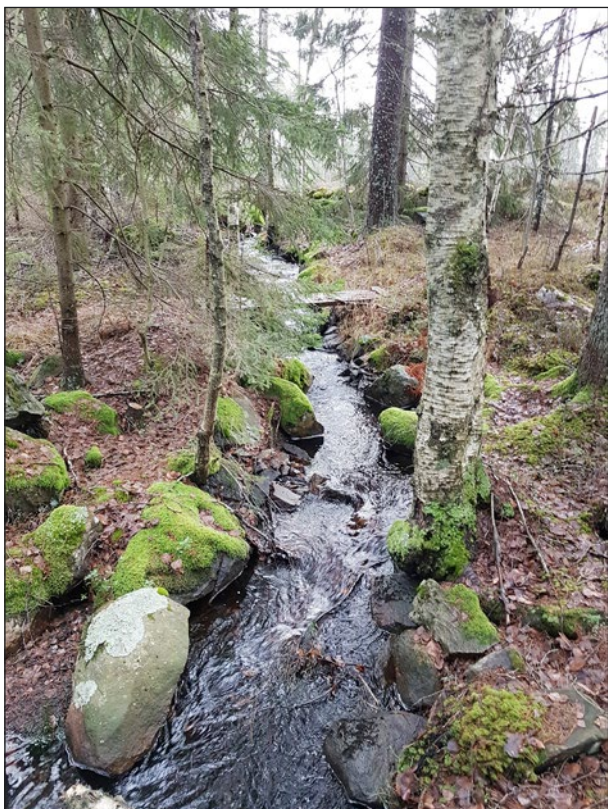
Figur 55. Kanten på bäcken stensatt, mellan vägen och dammvallen inom kvarnområdet (objekt 16). Foto från nordväst.

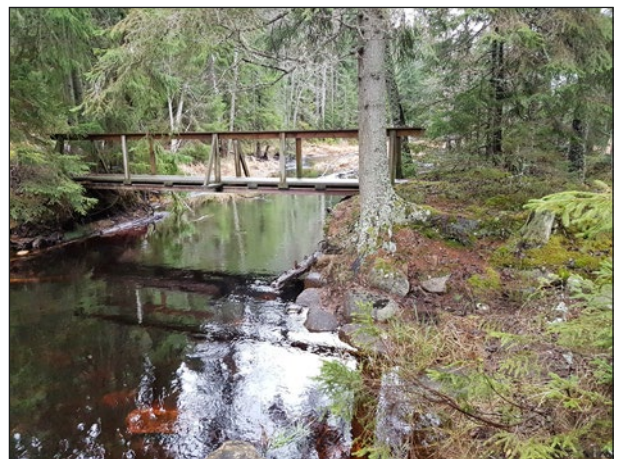
I vardera strandkant är en 3–4 meter lång vall av jord och sten med en 7–8 meter bred öppning emellan i ån. I basen är vallarna 4 meter breda och omkring 2 meter i dess krön. De är 1,6–1,8 meter höga. I jordvallarnas sidor som vetter mot ån ligger utrasade stenar i ån. Vid vattenlinjen ses dymlade stockar i vardera sida mot vallen. Uppströms och nedströms ses fyrkantshuggen timmer ligga i botten av ån efter ramverk för äldre träkonstruktion.

Figur 59. Foto över dammvallen (objekt 18). Idag nyttjas den som brofäste för en träbro. Foto från nordväst.

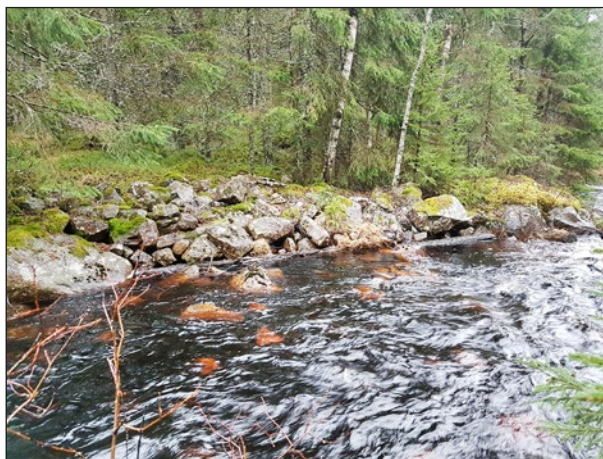
Figur 61. Uppströms "Lillstupet" är en stenkista som leder timret ned till stupet. I stupet finns berghällar som visar spår efter att ha sprängts. Foto från nordväst.

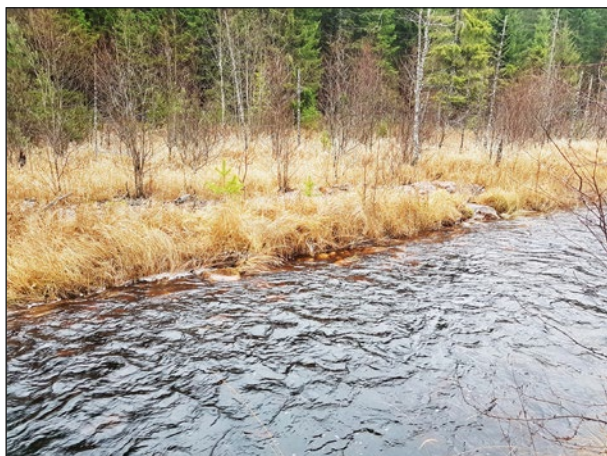
Figur 62. Vattenledare (objekt 23) i våtmark, beväxt med högt gräs. Foto från nordväst.

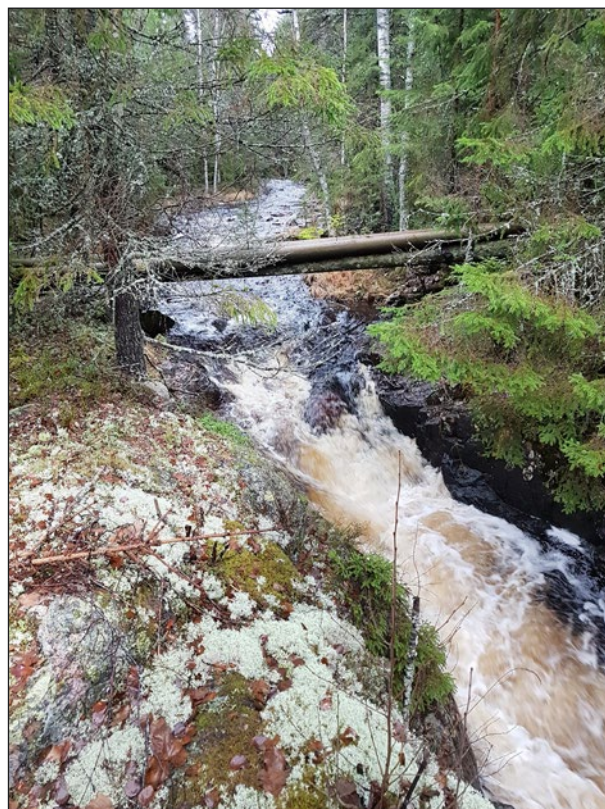
Figur 63. "Storstupet", ovanför objekt 25, i en smal fors med bortsprängt berg tränger vattnet fram. Foto från sydväst.

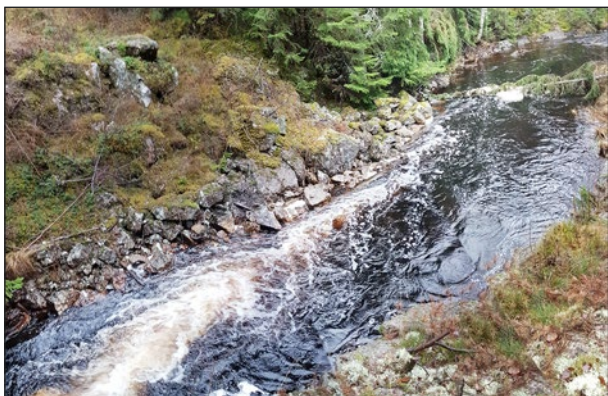
Figur 64. Nedanför stupet trycker vattnet på mot den östra åstranden där en stenkista (objekt 25) anlagts för att hindra timmer från att fasta mellan större stenblock. Foto från väster.

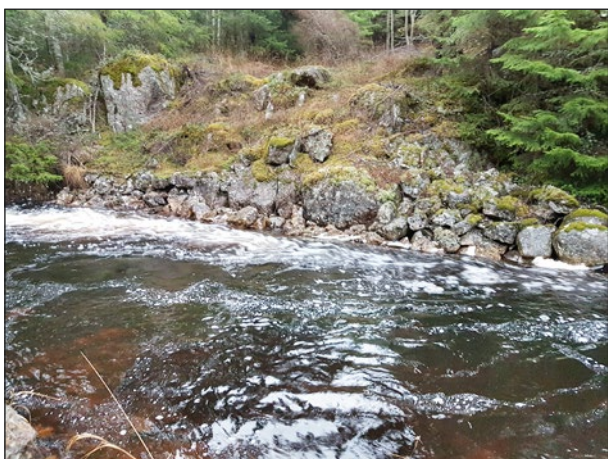
Figur 65. Stenkistan (objekt 25) anlagd mellan berghällar och stenblock. Foto från sydväst.

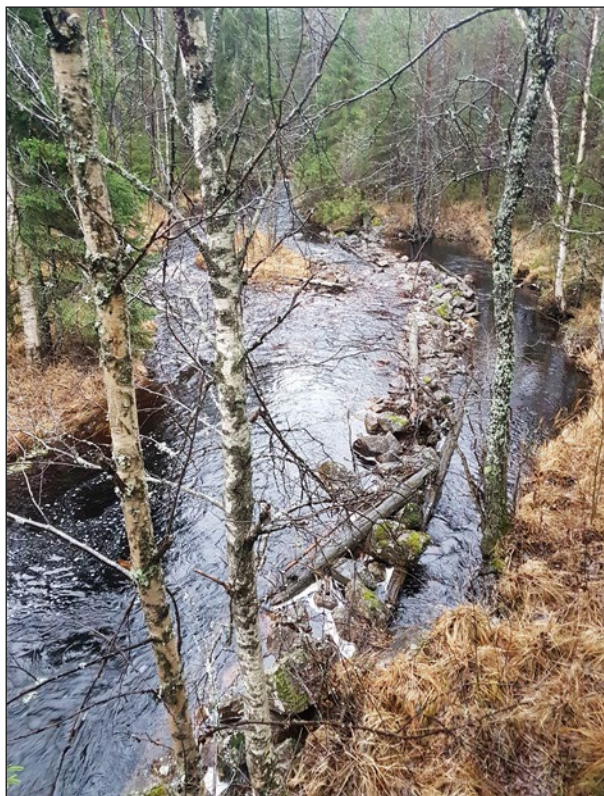
Figur 66. Stenkista (objekt 27) anlagd framför inbuktning i åkrök i. Foto från norr.

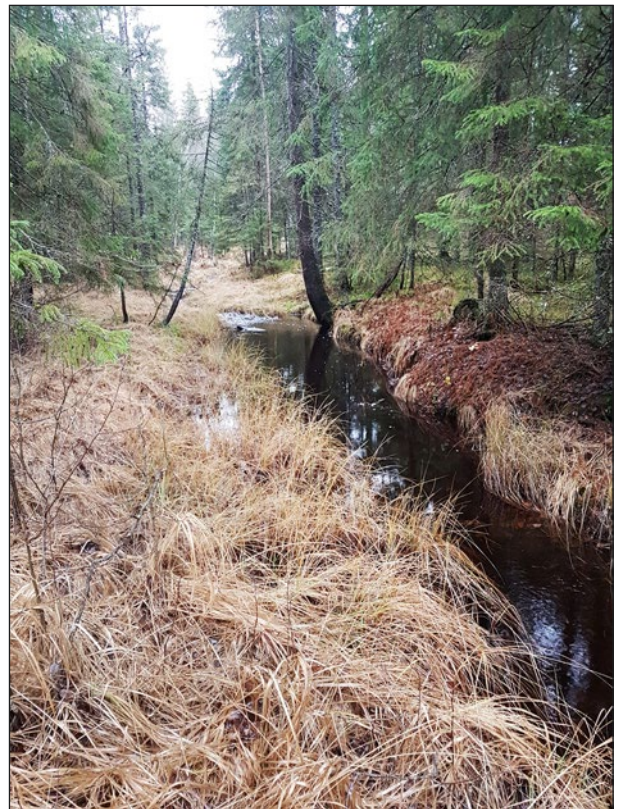
Grävd ränna genom udde, oklar funktion. Rännan är 40 meter lång i nordöstlig-sydvästlig riktning, 1 meter bred och omkring 0,4 meter djup. Rännan är alltför smal för att kunna nyttjas i samband med flottning. Möjligen kan rännan ha hört till en kvarn, för kraftutvinning, som enligt karta från år 1684 har varit belägen i området (se objekt 32; LMS 1684:S9:9). Dock påträffades inga synliga konstruktioner längs rännan annat än en 6×2 meter stor stenvall i rännans norra ände invid åkanten. Denna stenvall förefaller dock snarast utgöras av rensad sten från ån.

Figur 67. Smal ränna (objekt 31), möjligen en ränna för kraftutvinning till en kvarn (se objekt 32). Foto från nordöst.

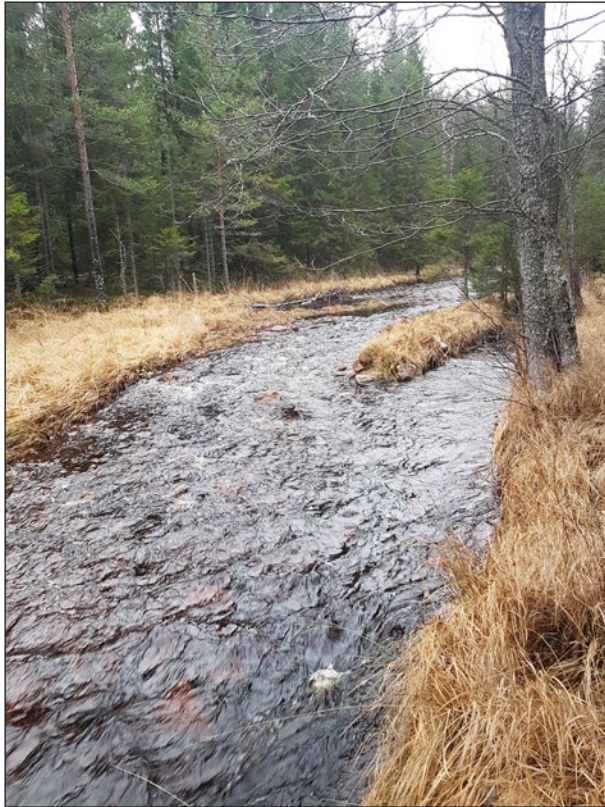
Figur 69. Vattenledare (objekt 35) anlagd i åns mitt, för att hålla timret i djupare del av ån. Foto från sydöst.

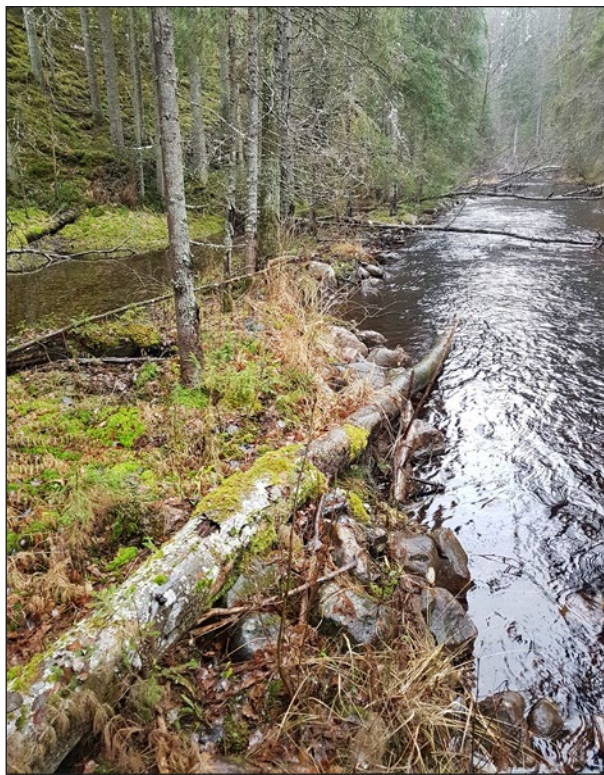
Figur 71. I en skarp åkrök har en stenkista (objekt 42) anlagts framför en inbuktning i ån där risk funnits att timmer fastnat i inbuktningen. Foto från öster.

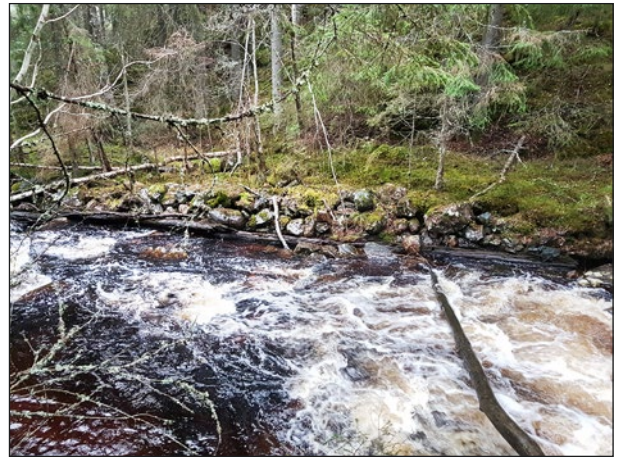
Figur 73. I ett forsande parti har en stenkista (objekt 44) anlagts där vattnet trycker på mot åkanten i yttersvängen. Utan stenkistan hade stockarna fastnat emot strandkanten. Foto från öster.

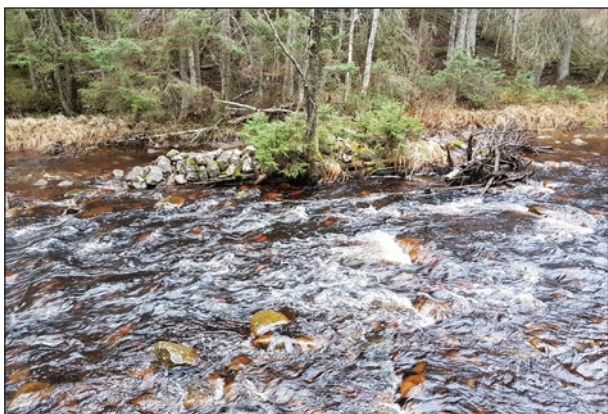
### Objekt 46: flottningsanläggning – L2020:11211

Figur 74. Där ån är vid och grund har en stenkista anlagts (objekt 46) i åns mitt för att hålla timret flytandes i den djupare delen av ån. Foto från sydöst.

Stenkista anlagd i åns mitt i linje med yttre spetsen av ledarmen uppströms (objekt 45). Stenkistan är 10 meter lång, i nordnordöst-sydsydvästlig riktning, 2 meter bred och 0,8–1 meter hög. Stenfyllningen utgörs av 0,2–0,6 meter stora stenar. Längsmedgående stockar finns på vardera sida om stenkistan med två stockvarv. Kistan är anlagd i ån i syfte att hålla timret flytandes i östra delen av åfåran som är djupare.

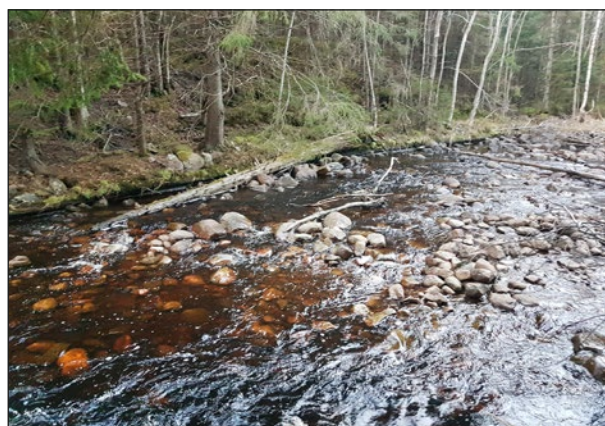
### Objekt 47: hammare/smedja – L1981:8476

Uppgift om hammare, "Granhults hammare". Enligt inventering år 1986 har en bit slagg påträffats, men dess härkomst kunde inte fastställas. Landeholm framför en teori att "Granhults hammare" kan vara "Gammelboda fräsehammare i bruk åren 1636–1684; dess exakta läge är emellertid inte känt (Se Landeholm 2003:183 och Johansson 1889–90:174). Att denna plats skulle utgöra hammarens läge baseras därmed enbart på en påträffad slaggbit.

Vid inventering år 2020 påträffades ingen slagg, inte heller några konstruktioner längs ån (från platsen till utloppet i Glien) i form av slagghögar eller grunder efter hammare. Hammaren inte synlig i kartan från år 1684.

Ån är vid denna plats mycket vid, omkring 8–10 meter och grund. I ån syns strängar och koncentrationer av blottade stenar som sticker upp ovan vattenytan, men stenarna utgörs av rundade stenar från ån, vilket knappast lämpar sig för byggmaterial till en förmodad hammargrund. Vidare har en stenkista (objekt 48) anlagts vid åns västra strand, vilket innebär att stenarna i ån kan ha plockats omkring och eventuella strandnära lämningar kan ha blivit bortrensade i samband med inrättandet av allmän flottled 1912–1913.

Figur 75. Plats för hammare/smedja (objekt 47). Sandån är på platsen vid och grund och i ån ses samlingar av stenar. Längs strandkanten ses i bakgrunden en stenkista (objekt 48). Foto från öster.

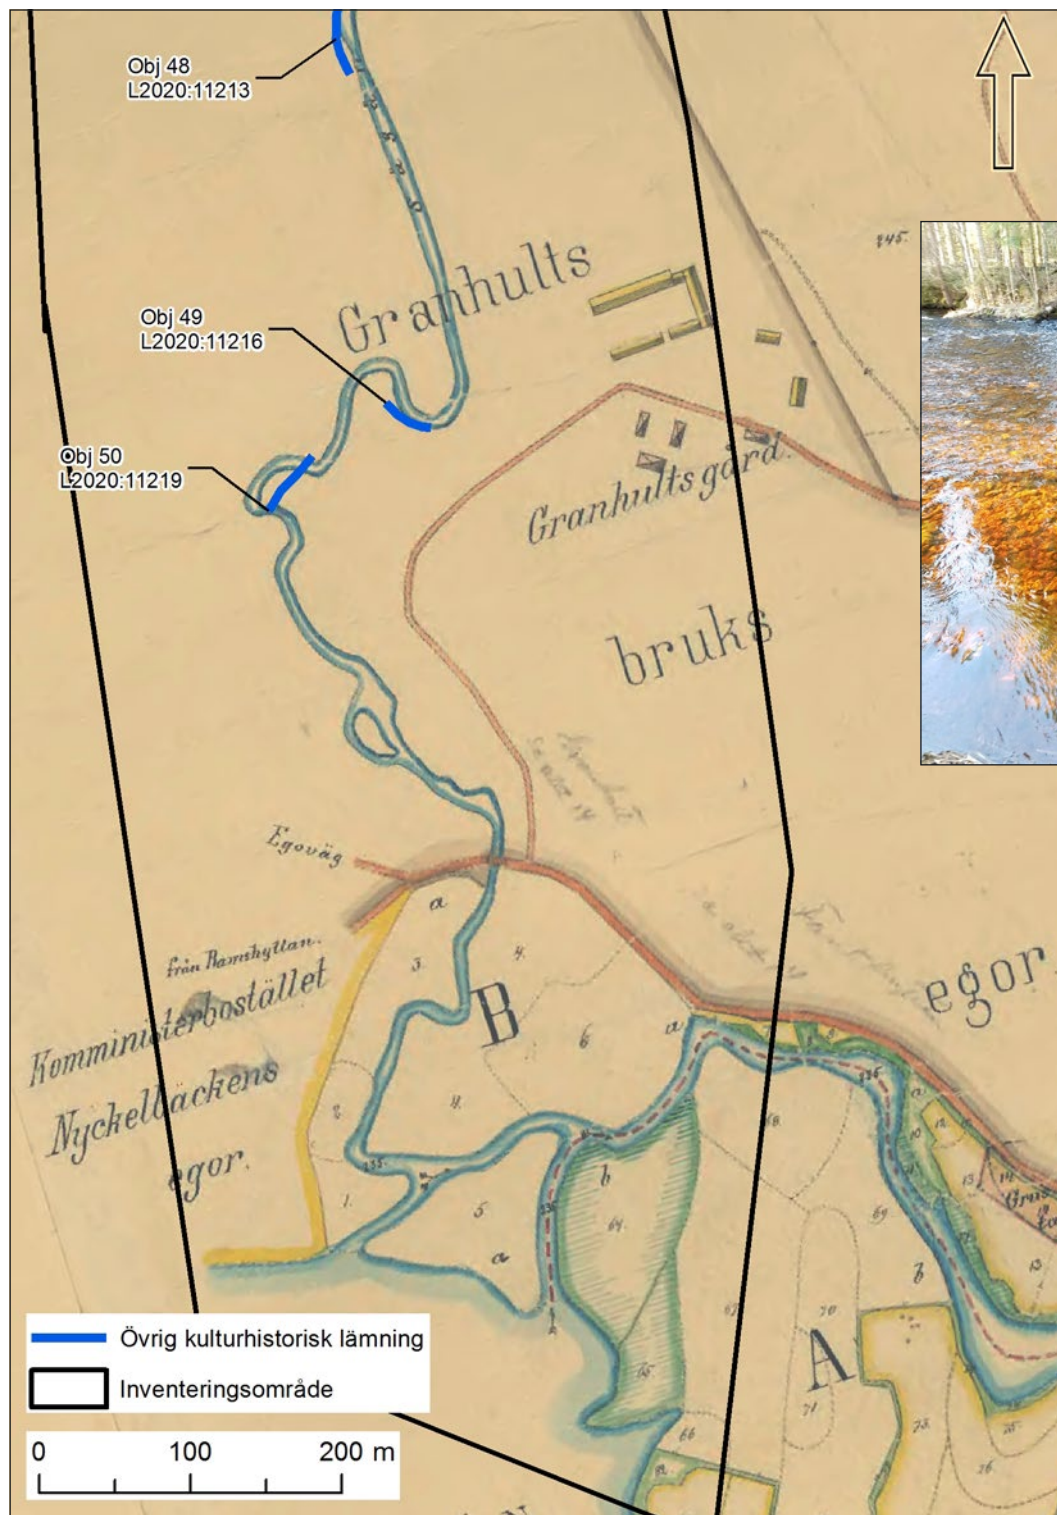
## Objekt 50: dike/ränna – L2020:11216

Figur 76. Vy över grävd ränna (objekt 76) som grävts genom ett meandrande åflöde. Foto från sydöst.

Figur 77. Vid jämförelse med en äldre karta från år 1890 ses hur rännan (objekt 50) grävts genom en udde (LMA 1890:18-RAM-193). Skala 1:5 000.

Grävd ränna för flottning längs en sträcka om 45 meter, i nordöst-sydvästlig riktning, 6 meter bred och 0,4 meter djup. Rännan är grävd genom en udde vars åfåra syns i nordväst. Den äldre åfåran har sannolikt blivit igenfylld med det uppgrävda

materialet. I kartor från åren 1805 och 1890 ses den äldre fåran (LMA 1805:18-RAM-49; LMA 1890:18-RAM-193).

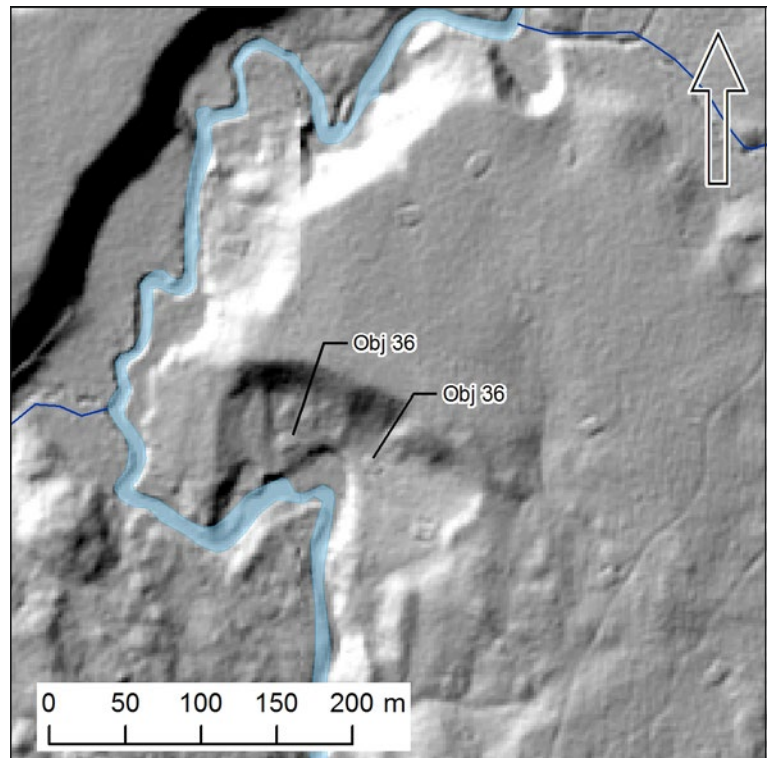
Längs Sandån registrerades enbart två lämningar kopplade till skogsbruk, det i form av kolmilor som låg i nära anslutning till vattnet (objekt 36 och 37). Emellertid finns i skogarna längs Sandån en riklig mängd milor. Kolmilor identifieras enklast vid en genomgång av en karta med terrängskuggning där runda kolmilor, tack vare deras vallar, liknar runda ringar. En snabb avsökning i terrängskuggad karta visar att det enbart inom inventeringsområdet förekommer 44 möjliga kolmilor utöver de två som registrerades. De är koncentrerade till den södra halvan av inventeringsområdet och har därmed legat nära den äldre bebyggelsen.

Figur 80. Kolmilor (objekt 36 och 37) synliga i karta med terrängskuggning som runda eller ovala cirklar. Österut ses ytterligare eventuella kolningsanläggningar. Hur många ser du? Skala 1:5 000.
