# Kartering av Hammarby Hamrar L1982:2852, Nora

L1982:2852  
Nora socken och kommun  
Västmanland  
Johnny Rönngren

© 2020 Arkeologgruppen AB  
Arkeologgruppen rapport 2020:50

**Typ av undersökning** Inventering  
**Arkeologgruppens projektnummer** P20059

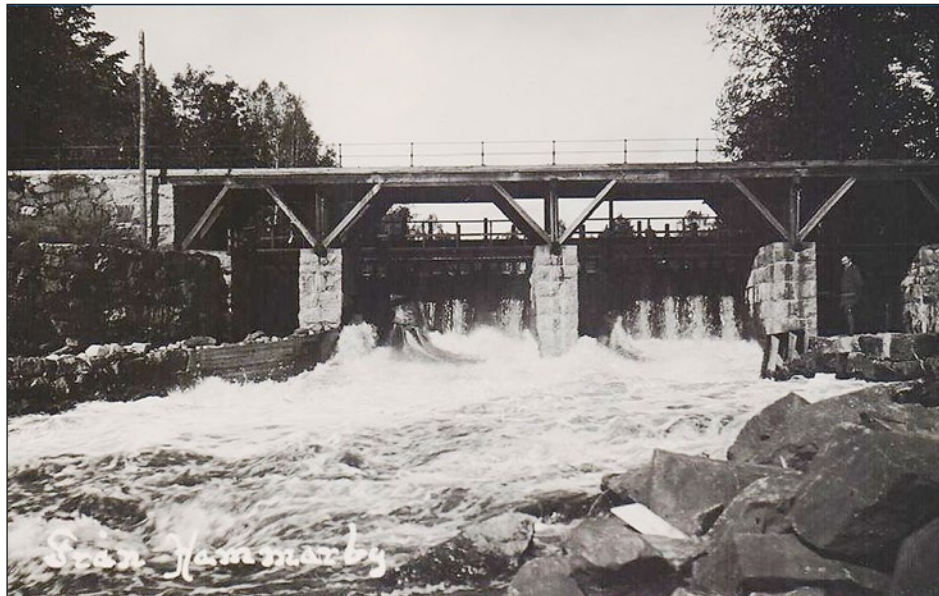
Figur 5. Fotografi med okänt datum, troligen tidigt 1900-tal. I fotografiet ses Smedjefallsdammen då den ännu var i bruk som damm. Dammluckor reglerar vattenflödet i de två mellersta utskoven medan det södra utskovet (till vänster) är öppet och släpper fram vatten till smedjan på åns södra sida. Källa: lindebilder.

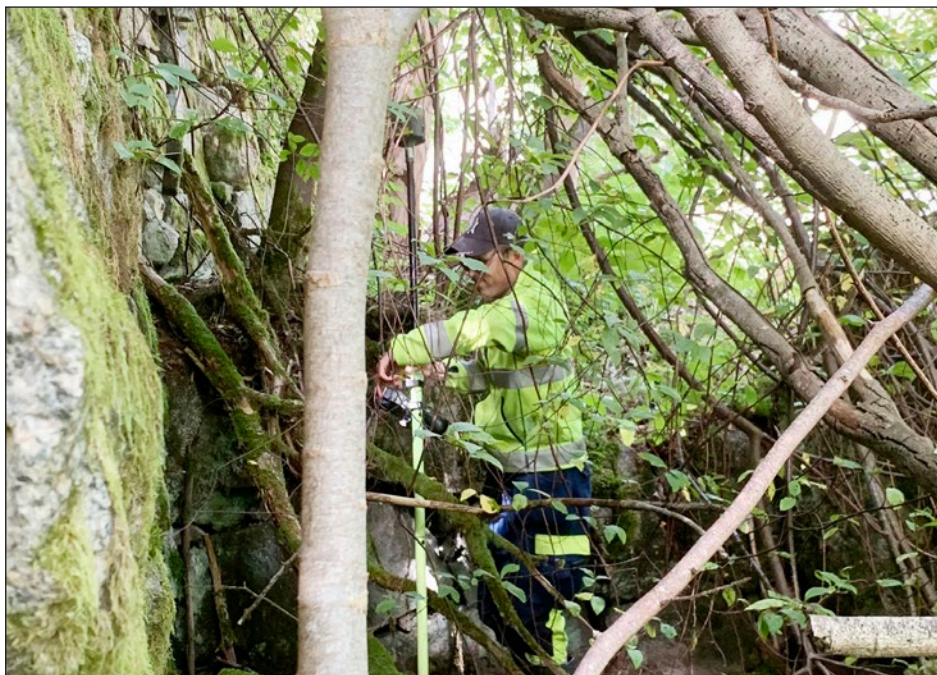
Figur 9. Inmätning av smedjan (objekt 12) vid åns södra sida. Tät vegetation försvårade arbetet med inmätning då växtligheten försvårade för GPS:ens mottagare att fungera korrekt.

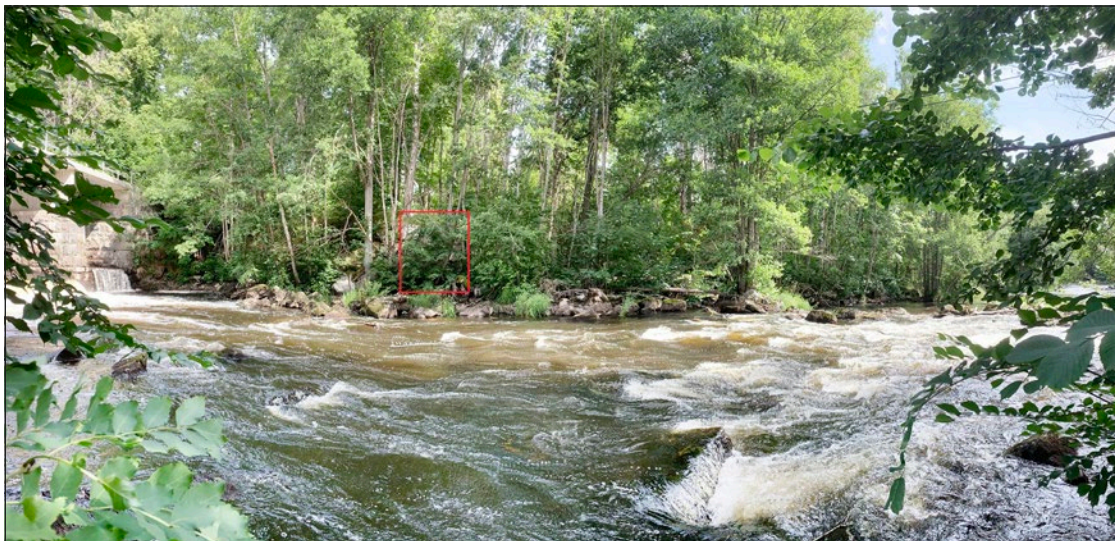
Figur 11. I bildens vänstra del ses Smedjefallsdammen. Röd ram markerar läget för brofästet (objekt 1). Foto från sydväst.

Den äldre dammbron är belägen omkring 17 meter sydöst om den befintliga bron (Smedjefallsdammen), och utgörs av en upp till 3,4–4 meter hög, kallmurad fundament (objekt 1) anlagd vid åns strandkant. På andra sidan ån finns ytterligare ett brofäste (se objekt 9, 10). Bredden på brofästet (objekt 1) uppgår till 5 meter, med lodräta väggar mot åsidan i sydöst och i sydväst mot hammarsmedjegrunnen (objekt 5). Brofästet mäter som högst 78,4–78,6 meter över havet (RH 2000). På stenarna förekommer borrhål med en diameter om 3 centimeter.

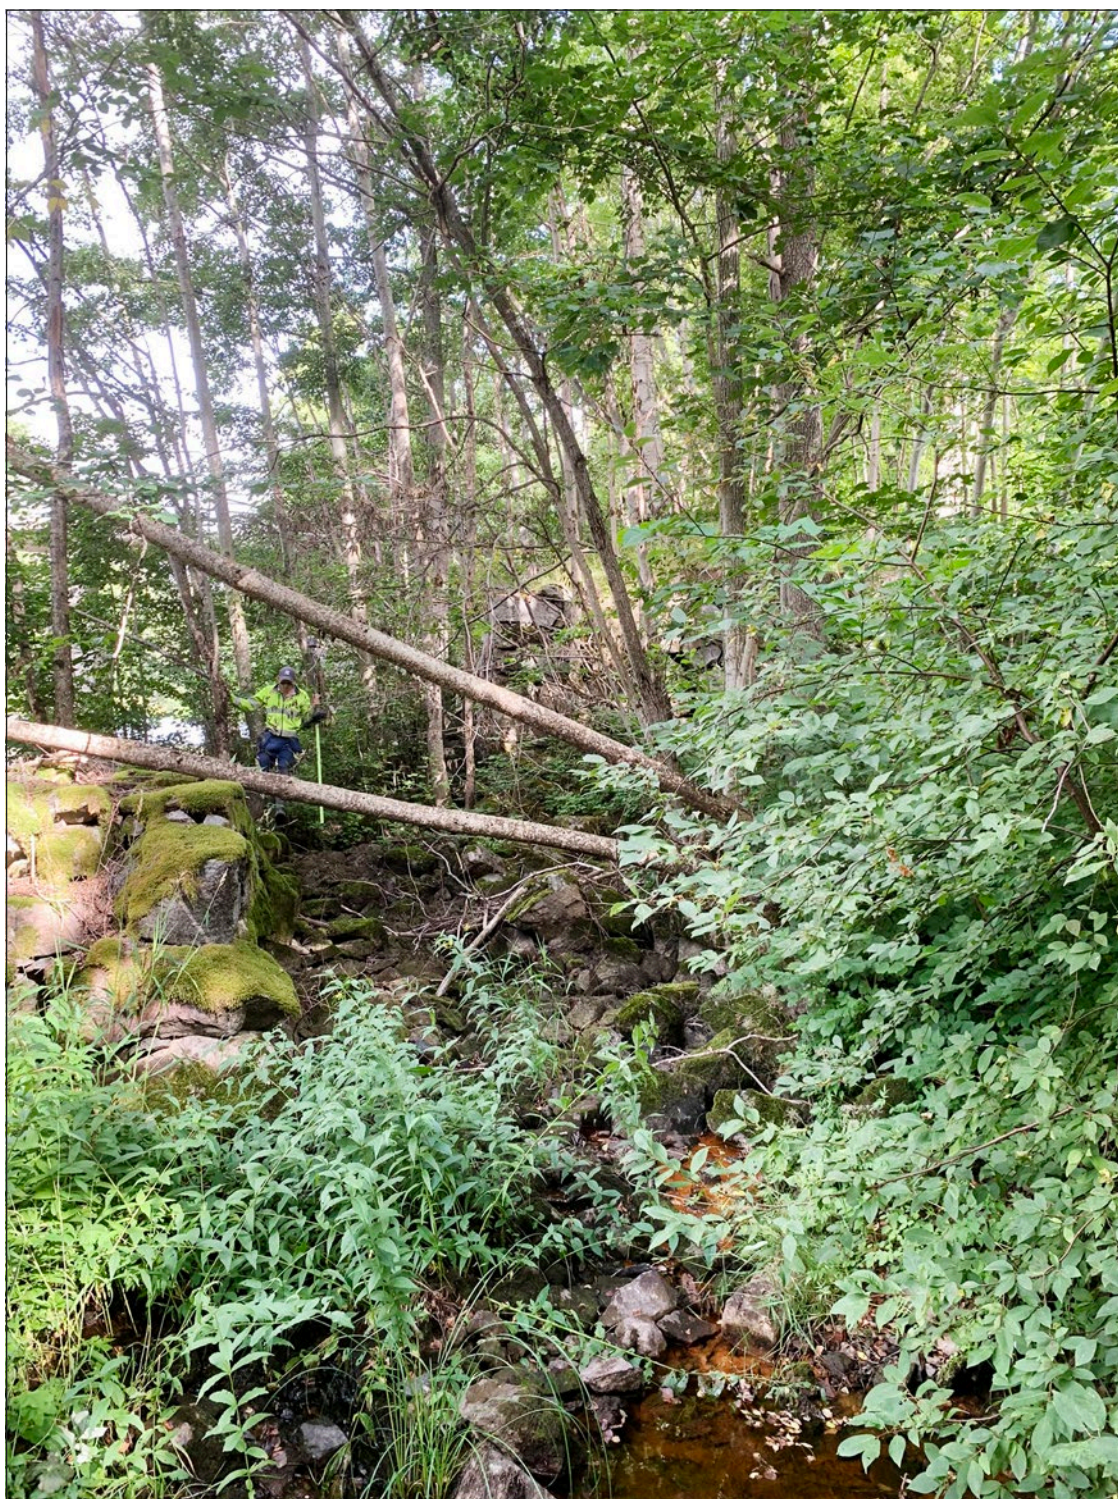
Till byggnaden har även hört en upp till 1,5 meter hög mur, anlagd i ån (objekt 4), vilken fungerat som mur åt hjulhuset. I hjulhuset fanns vattenhjul, i det som kallas för hjulgraven, som drivit hamrarna. Muren är anlagd 3 meter sydväst om hammarsmedjegrunnen, vilket också anger bredden på hjulgraven. Stenarna utgörs av huggna block 0,4–0,8 meter stora, omkring 3–4 skift höga. Hjulhusets stödmur sträcker sig sammanlagt 44 meter med två utlopp för vattnet som delar in muren i tre delar. Vid tillfället för inventeringen sträckte sig vattenytan fram till basen av murens västra långsida och hjulgraven var delvis vattenfylld.

*Figur 15. Inmätning av objekt 4 i bildens vänstra del, invid hjulgraven. Foto från sydöst.*

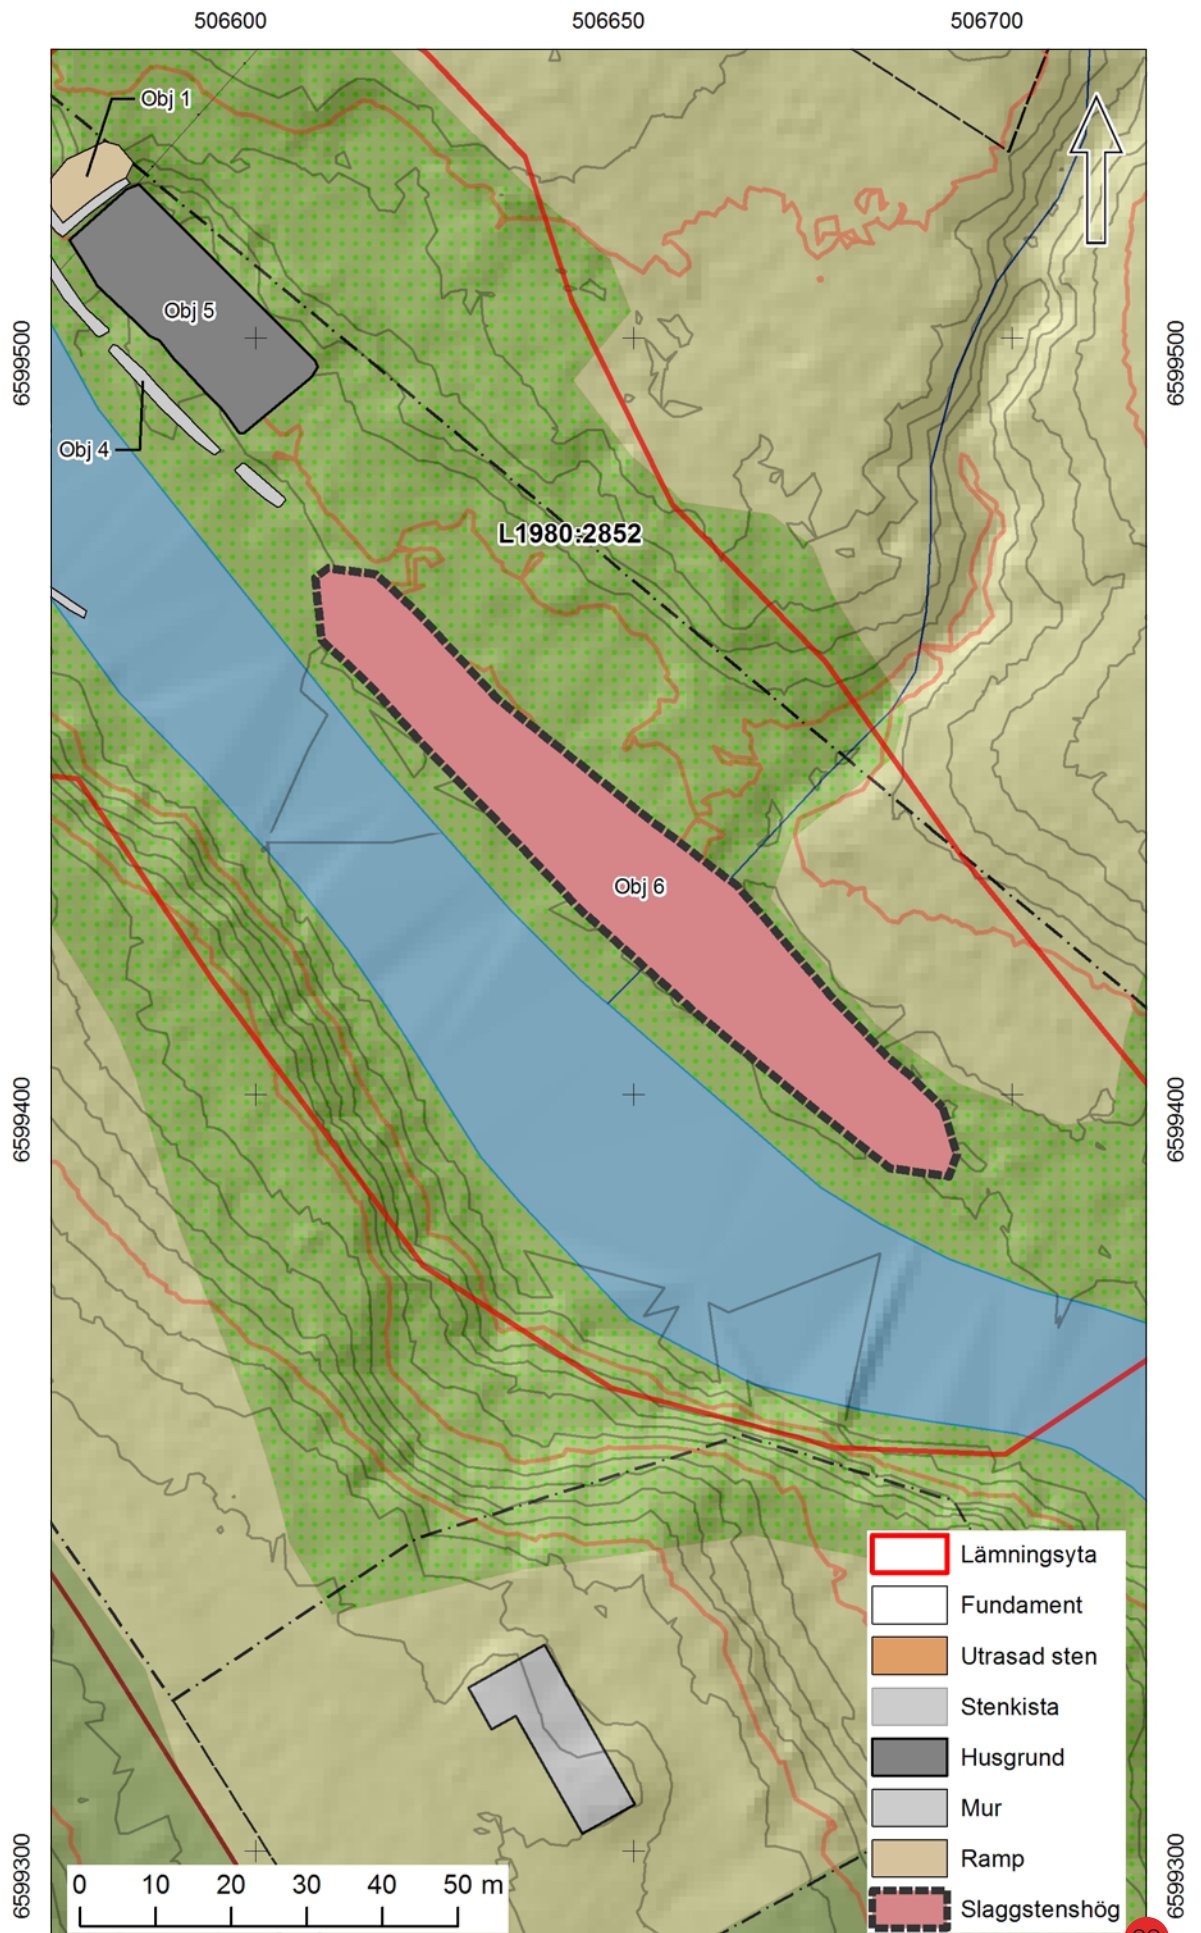
Omkring 20 meter sydväst om hammarsmedjegrunnen (objekt 5) finns, vid åkanten, en avlång slagghög 115×15 meter, parallellt med ån i nordvästlig-sydöstlig riktning. Högen är 1,5–3,5 meter hög med en delvis plan yta överst. Slaggen utgör en biprodukt som uppstår i samband med att tackjärn genomgått färskning, vid hammarbyggnaden, det vill säga att kolhalten sänkts inför vidare bearbetning av stångjärn. Slagghögen har bildats under en lång tid alltsedan hammaren togs i bruk och slutligen nedblåstes.

Figur 17. Plan över slagghögens läge inom lämningssytan. Skala 1:1 000.

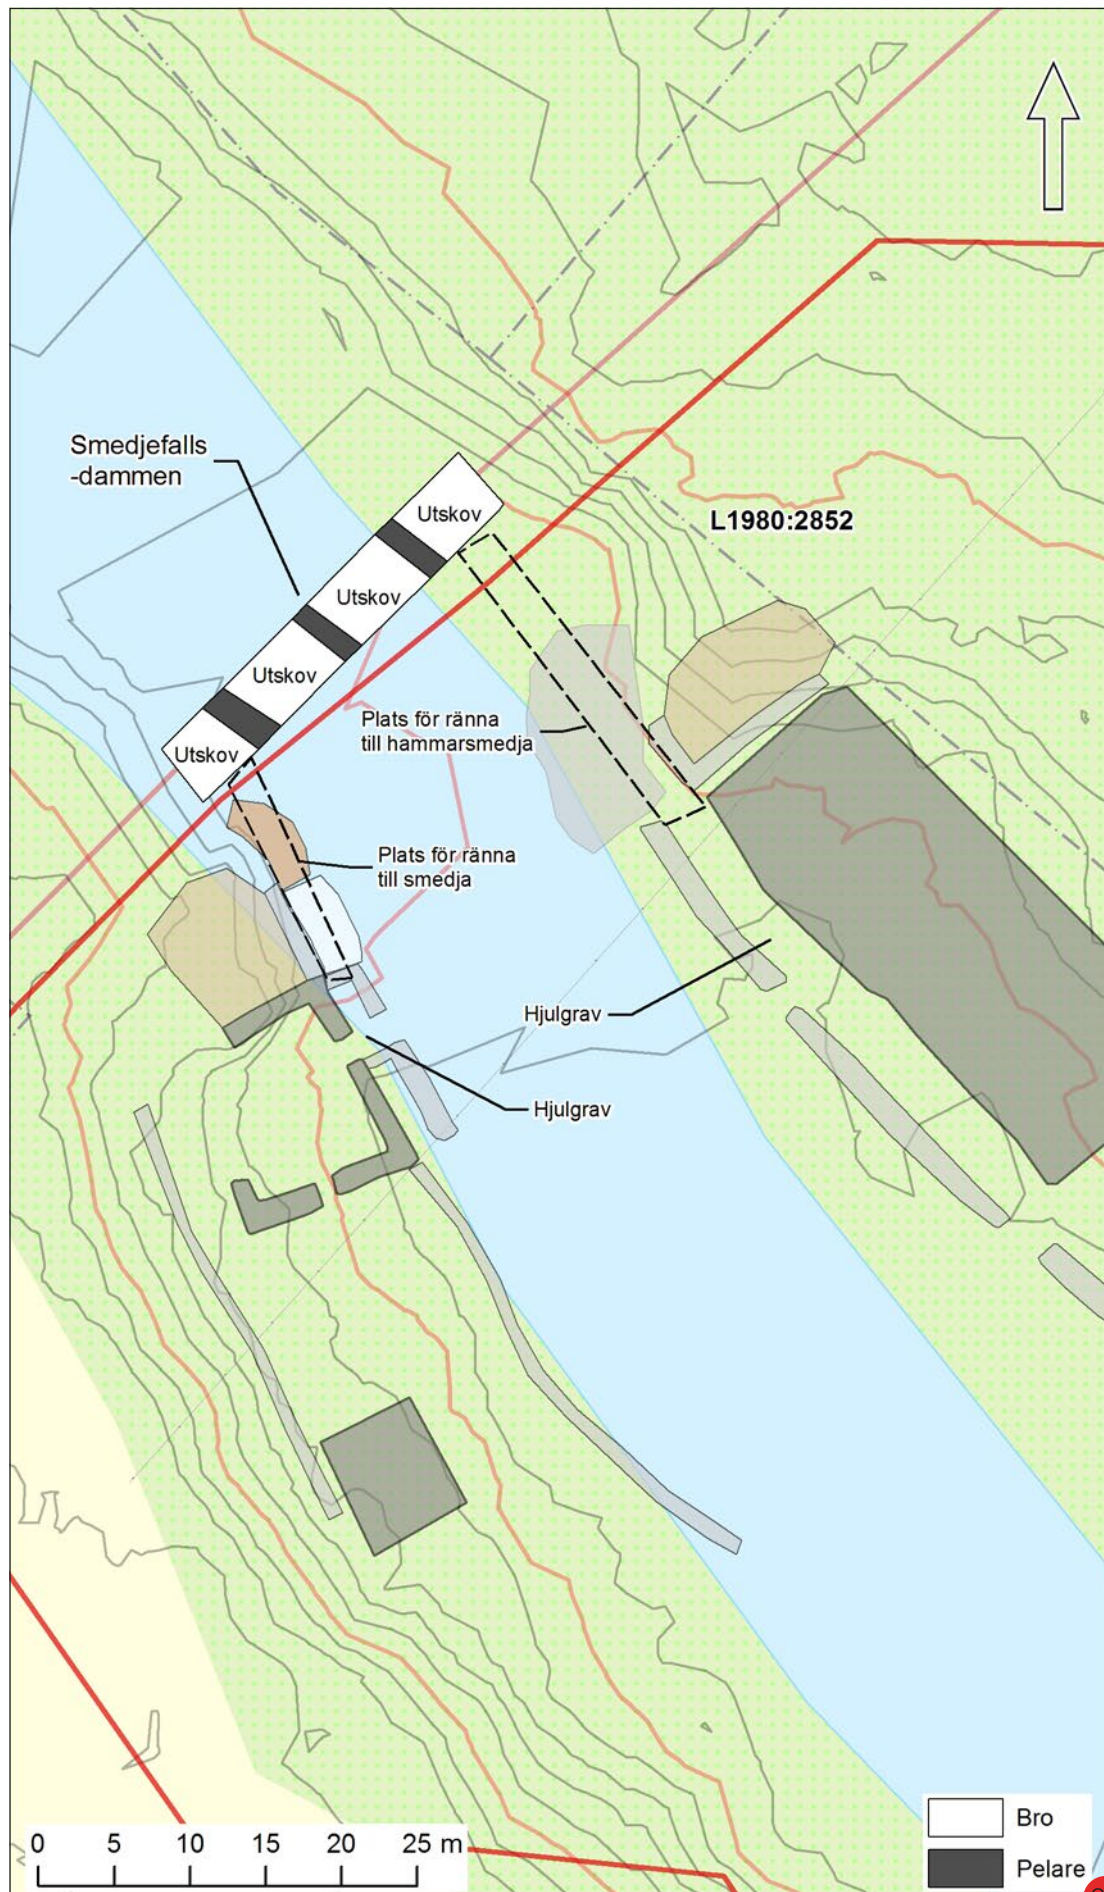
Figur 28. Principplan över hur Smedjefallsdammen samverkat med de båda smedjorna. Från den södra och norra utskovet har rännor lett fram vatten till respektive smedjas hjulgrav. I de två mellersta utskoven har dammluckor höjts och sänkts för att reglera vattenflödet till respektive ränna.

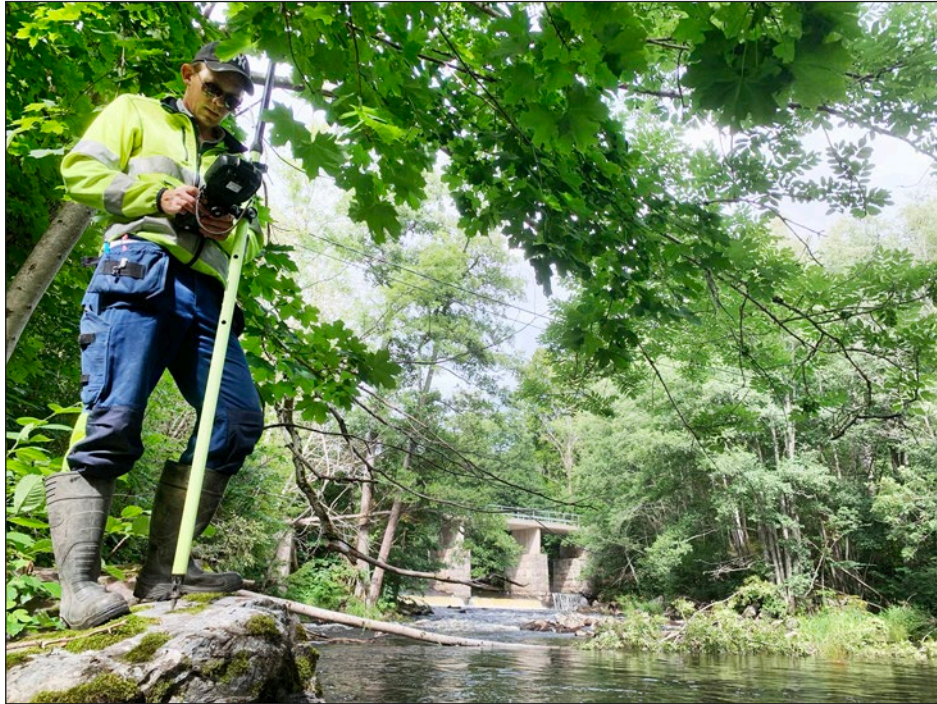
Figur 30. Inmätning vid strandmuren (objekt 14) med Smedjefallsdammen i bakgrunden. Foto från sydväst.
