# Under golvet i Askers kyrka

RAÄ-nr Asker 212, Askersby 22:1, Askers socken, Örebro kommun, Närke

ARKEOLOGGRUPPEN AB RAPPORT 2016:53

ARKEOLOGISK UNDERSÖKNING  
I FORM AV SCHAKTNINGSÖVERVAKNING

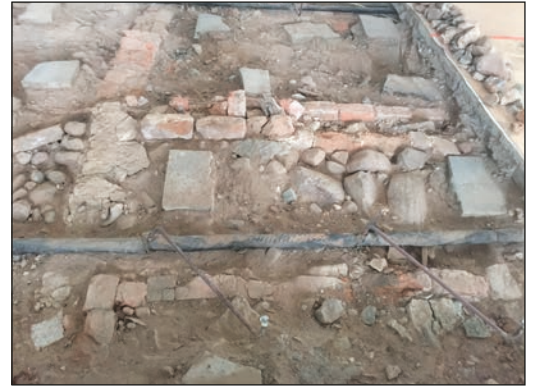
Figur 7. Gravarna A1–A3 i S1. Foto taget från söder.

I den östra delen av schakt 1 fanns fyra gravar (A1–A4) från 1700-talet. De var inramade med tegel och kalksten. Två av gravarna (A3 och A4) var dubbelgravar. I A4 fanns fragmenterade äldre gravstenar som inramning. Vid anläggandet av samma grav hade en gravsten från år 1677 huggits sönder för att få plats med den södra kistan. Graven från år 1677 tillhör Jon Bengts(son?) Aschen Bom. År 1826 fylldes gravarna igen i samband med ny golvläggning. Igenläggandet verkar dock, åtminstone i A4, ha skett vid två tillfällen. Den norra delen av graven var fylld med rullsten, medan den södra sidan innehöll omrörda massor jord.

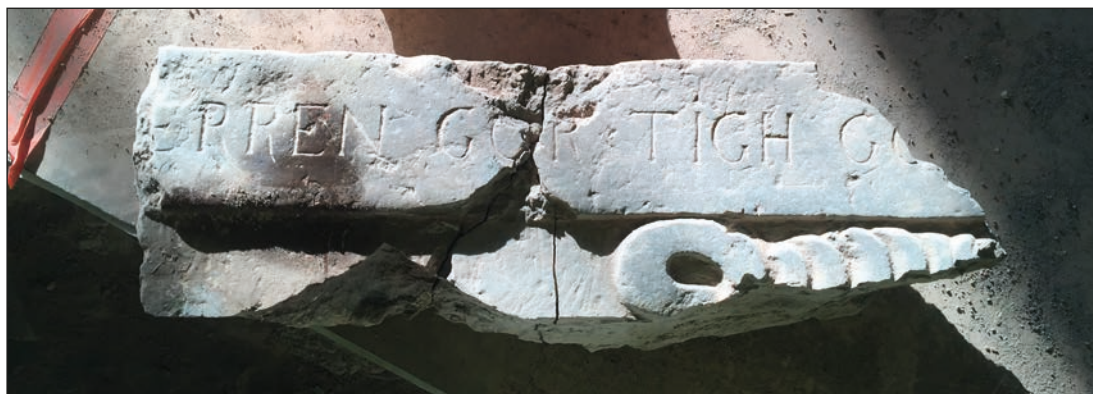
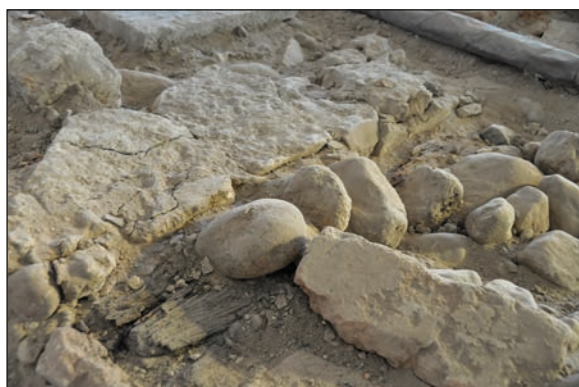
Figur 9. Detaljer från gravarna. Till höger bevarat trä i A4 och översst delar av en gravhäll som återanvänts som byggnadsmaterial i väggen mellan A2 och A3. Foto av Nina Balknäs.

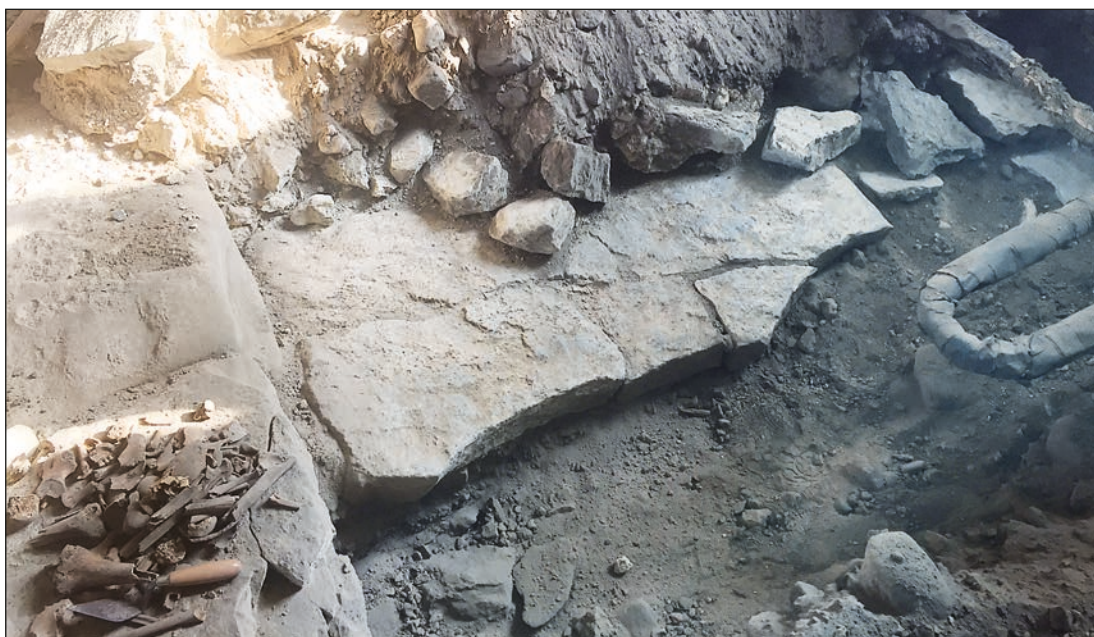
Figur 13. Stengolvet A6. Foto från västnordväst taget av Arkeologgruppen AB.

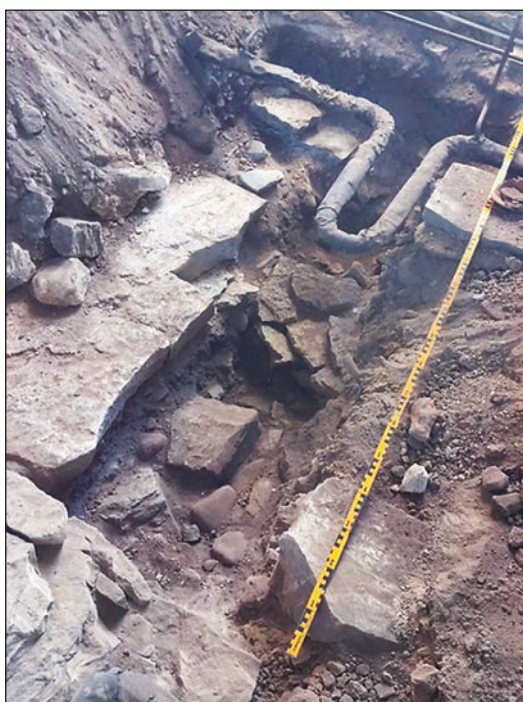
Figur 14. Muren A9 syns under golvet A6. Foto från nordnordväst taget av Arkeologgruppen AB.

Kallmuren av kalkstensflis (A9) föreföll vara allt för instabil för att ha fungerat som någon form av grund. Funderingarna kring dess funktion fick emellertid sitt svar i en artikel av Carl Norman (1976) (se även Lagerlöf 1985): kallmuren i Asker visar stora likheter med en kallmur som tillhör grunden till stavkyrkan i Silte på Gotland, både avseende utseende och dimensioner. Norman beskriver hur muren i Silte endast sekundärt fungerat som stöd till den resta

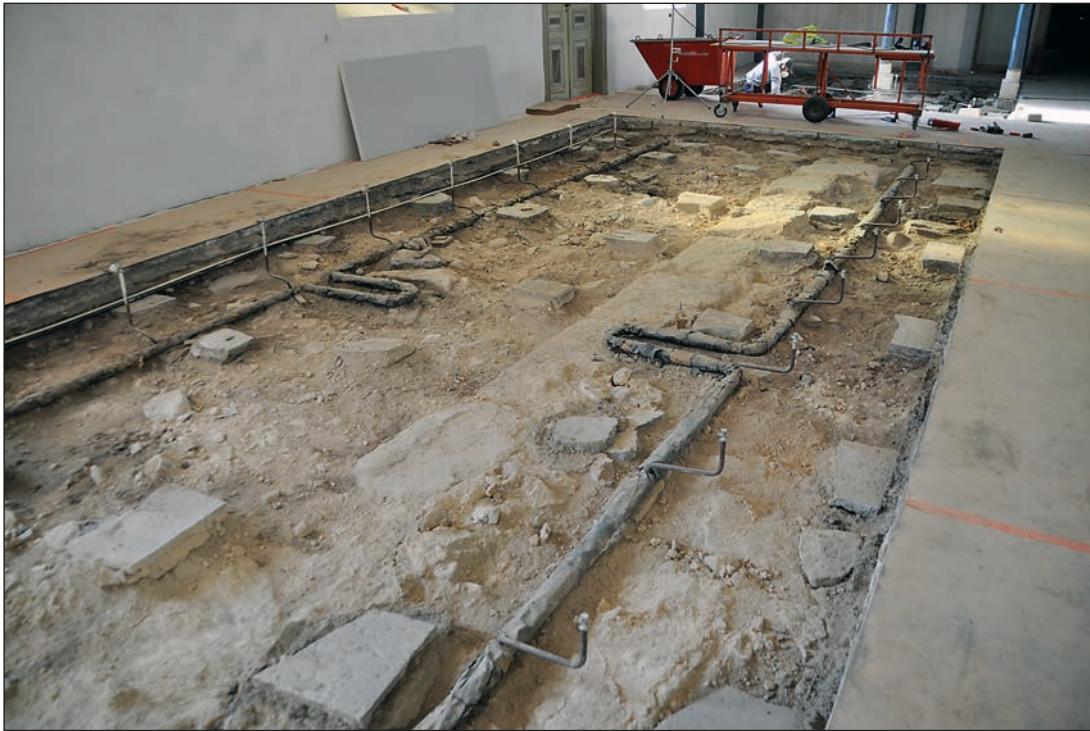
Figur 15. Grundstenarna A5 i S2, fotade från sydöst av Arkeologgruppen AB..

På cirka 0,15 meters djup fanns en grund (A5). Den löpte i östvästlig riktning genom hela schakt 2 och fortsatte in i schakt 3 där den vinklade av mot norr. I schakt 1 var den mycket störd, men kunde följas ända till den norra schaktväggen.

Grunden bestod av en rad tuktade kalkstenar som var relativt kvaderhuggna med rundade kanter. Stenarna, som var 0,65–0,95 meter långa och 0,5–0,7 meter breda, låg inklädda i vitaktigt kalkbruk. Det vitaktiga bruket med sten vek av mot norr 4,5 meter in från öster i schakt 2. Stenar och bruk löpte på denna sträcka cirka 0,5 meter längre norrut och täckte 1,5 meter i nord-sydlig riktning, de var alltså synliga fram till den norra schaktkanten. Stenarna var där 0,4–0,8 meter stora.

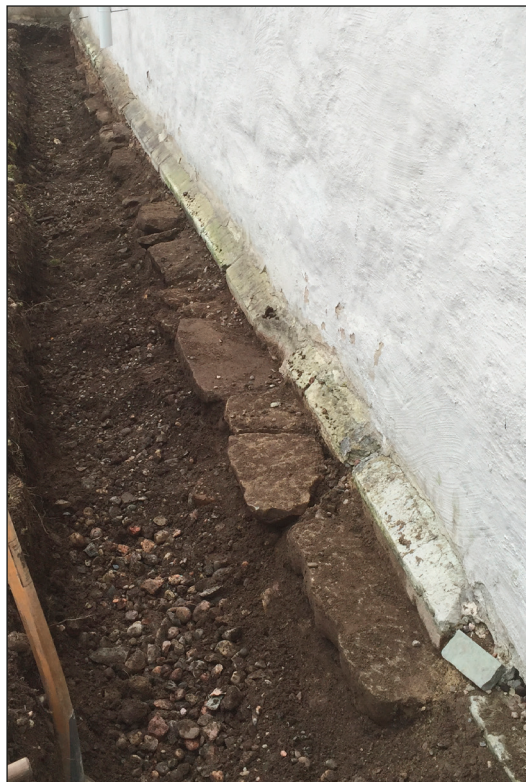
Figur 20. Norra långväggs sockel. Foto från väster av Arkeologgruppen AB.

Den norra muren på långhuset består delvis av en bevarad vägg från den medeltida kyrkan. Sockeln till den medeltida muren skiljer sig från den senare tillkomna sockeln i väster. Den äldre sockeln börjar 0,75 meter från hörnet av sakristia och långhus och sträcker sig 15,9 meter mot väster. I den östra delen ligger två skift med tuktade kalkstenar (liknande dem i A5) som är murade med gulaktigt kalkbruk. Under dem, cirka 7 meter väster om sakristian, finns obearbetade grundläggningsstenar synliga i cirka 6 meter. Den västra del av grunden är ojämnare och lagd med ett mer varierat stenmaterial. Vid skiftet mellan den äldre och yngre grunden var det uppfyllt med sand, grus, stora rullstenar och fönsterglas.

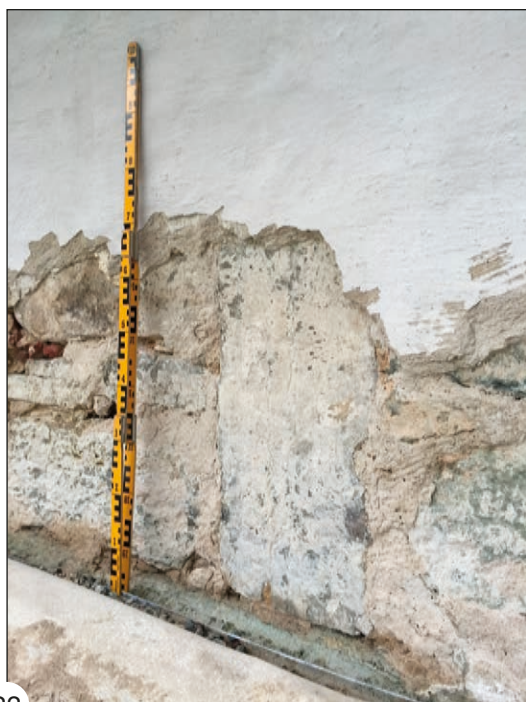
Figur 21. Hörnet på medeltida sockel och murverk utmed långhusets norra mur. Foto från nordväst av Nina Balknäs.

i skala 1:20 och fotografier togs som sattes samman i montage (se bilaga 7, 8). Det som kunde observeras var att de två nedersta skiften i muren var lagda med kalkstenar i storleken 0,2x0,6 meter. Den medeltida, norra sockeln var 15,9 meter lång och avslutades längst i väster med en sockelsten som var avfasad i vinkel. Över detta fanns i muren en stående kalksten som var 0,28 meter bred. Höjden på stenen gick inte att avgöra eftersom den delvis var täckt av bruk, men höjden uppgick till >0,6 meter. I de västra delarna av den norra, medeltida muren fanns inslag av tegel.

Den medeltida sockeln fanns även utmed den västra väggen på långhuset, från hörnet vid tornet och 2,05 meter ut mot norr. Enligt uppgift (Esbjörnsson 2016) så revs det nordvästra hörnet av långhuset i samband med tornbygget och någon sockelhörnsten fanns inte bevarad där. Möjligen har den försvunnit i samband med rivningen. En lodrät skarv som visar gränsen mellan äldre murverk och det lagade hörnet syntes i murverket på den nordvästra väggen.

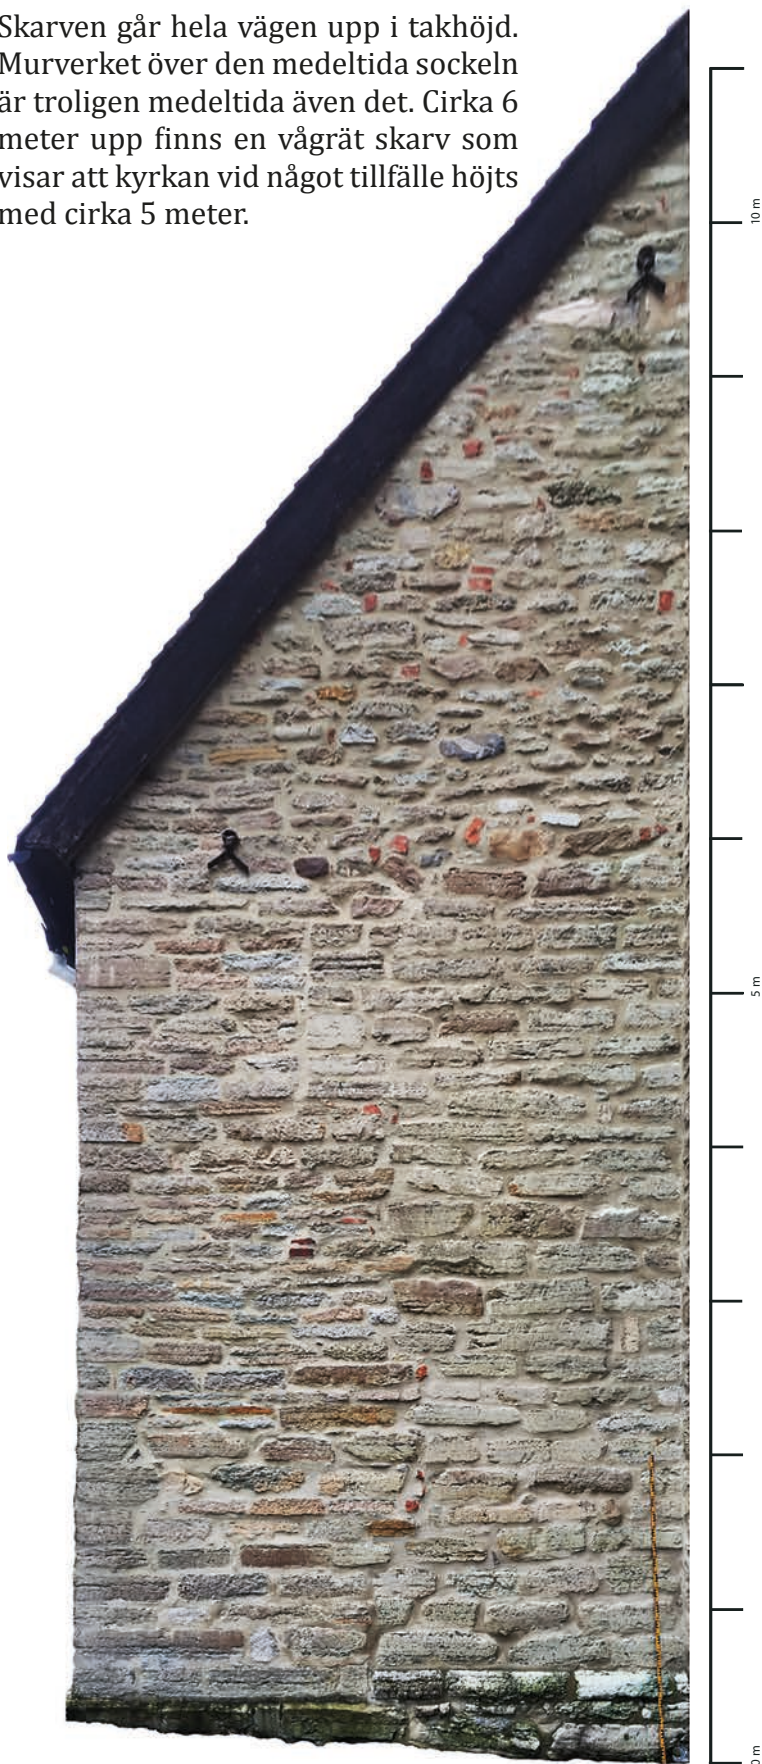
Figur 22. Långhusets västra mur. Både den lodräta och den vågräta skarven syns tydligt. Fotomontage från nordväst av Nina Balknäs. Skalan är ungefärlig.

Skarven går hela vägen upp i takhöjd. Murverket över den medeltida sockeln är troligen medeltida även det. Cirka 6 meter upp finns en vågrät skarv som visar att kyrkan vid något tillfälle höjts med cirka 5 meter.

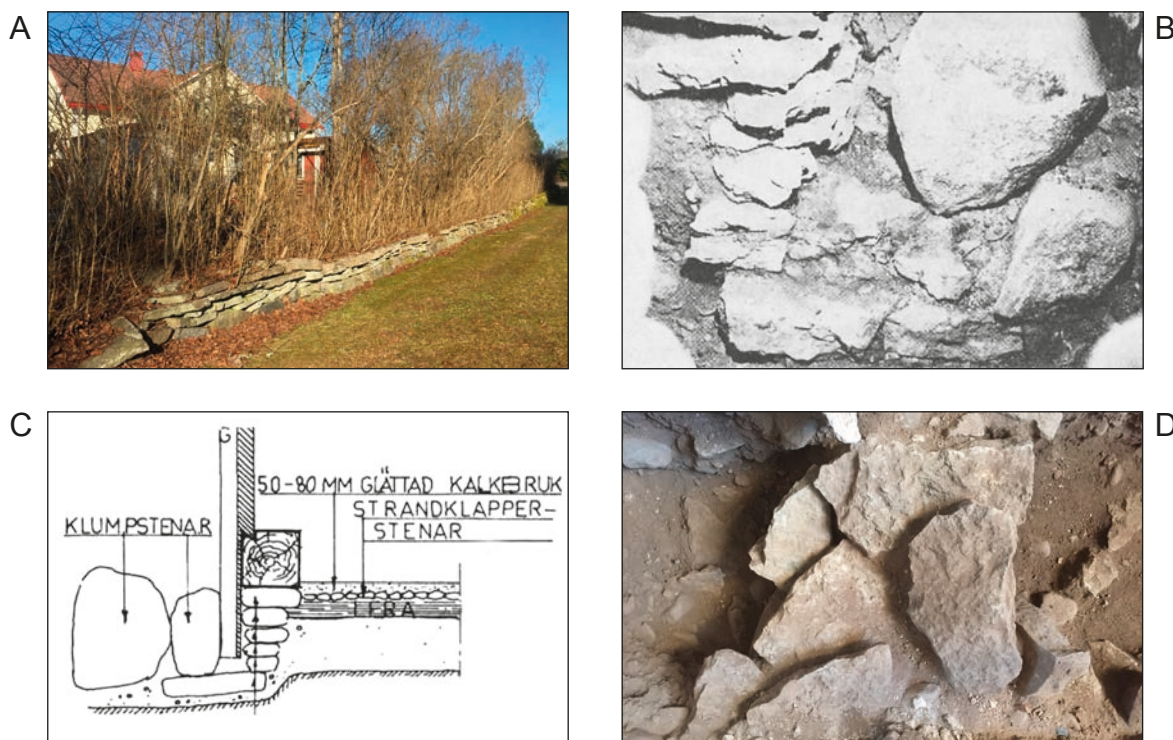
Figur 25a) Nutida mur som omgärdar förskolan "Klockaregården" som ligger granne med Askers kyrka. Foto från väster taget av Nina Balknäs.

Figur 25b) Tvärsnitt genom stavrännana i Silte, efter Trotzig. Källa: Fornvännen 1976(71).

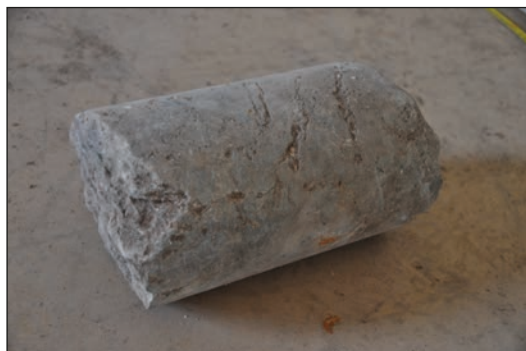
A

Figur 26a) Del av pelare funnen i nordöstra delen av schakt 1.

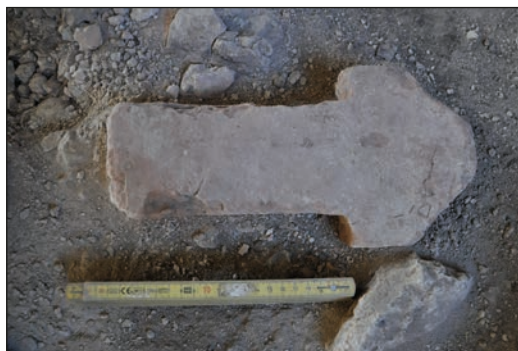
B

Figur 26b) Formad tegelsten som suttit i anslutningen mellan pelare och kryssvalv. Båda foto tagna av Nina Balknäs.

Norr om området med mynt låg en tegelsten formad som en pil med måtten 0,3x0,095x0,15 meter. Den har suttit i anslutningen mellan ribba och kapp i ett kryssvalv. Tekniken dateras till 1400-talet (Andersson & Hildebrand 1988).

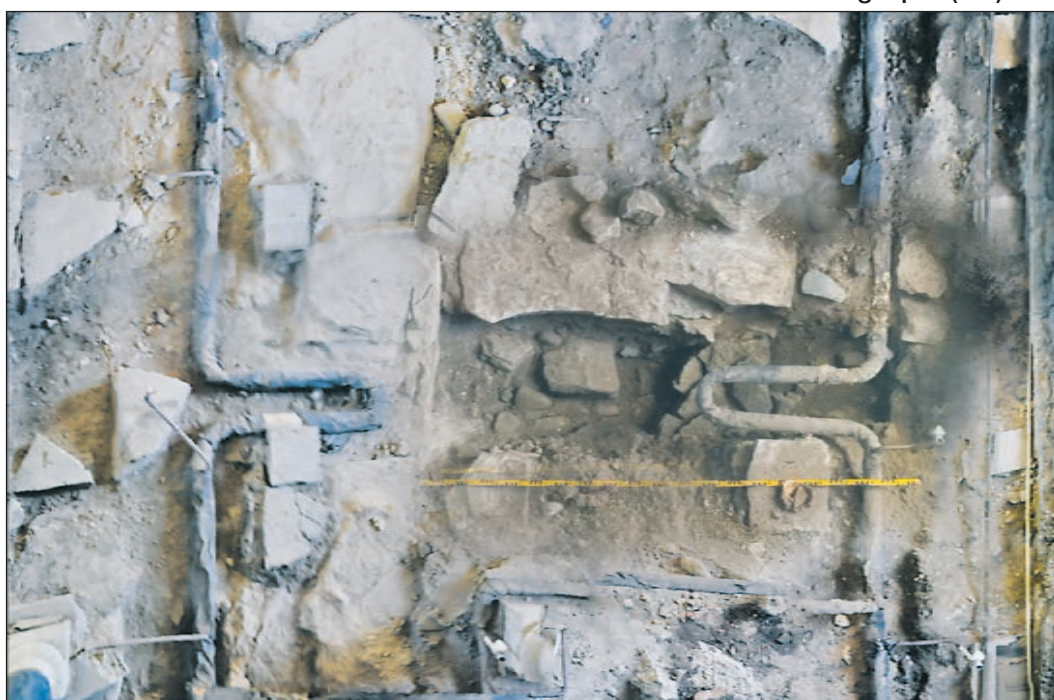
Provgrop 2 (R2) i S3

Bilderna är uppbyggda av flera sammanfogade foton och rektifierade mot inmätningar och fastighetskarta. Alla schaktmontage är alltså skalenliga gentemot varandra. Alla bilder utom gravbilden har öster uppåt i bild. Gravarna har söder uppåt i bild.

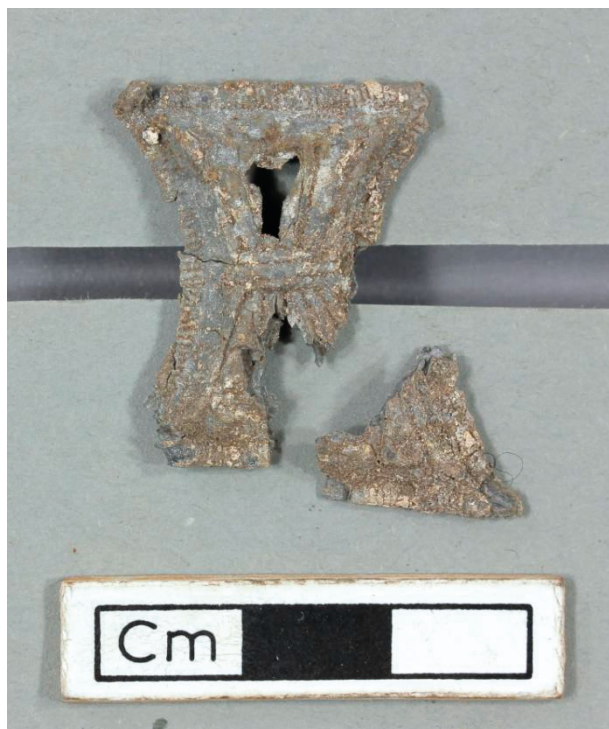
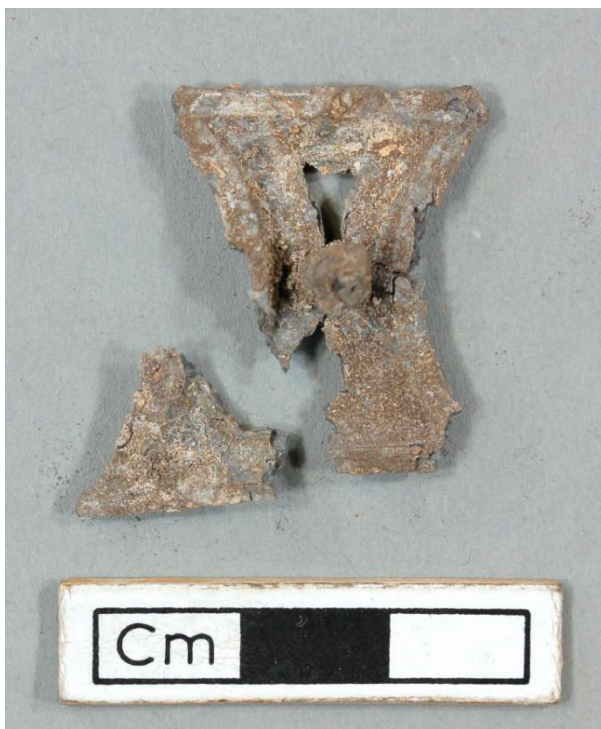
Före konservering

Timglasformad ströning med linjer som dekor liksom troligen genombrutet mönster. På undersidan finns ett trubbigt stift. Vid en visuell bedömning förefaller föremålet vara av en tennlegering men den kan vara av silver eller silverlegering.

Föremålet anlände i två delar och ytterligare några små fragment i jord. Det undersöktes i mikroskop (x10). Ströningen var jordigt med hårt sittande gruskorn. Den hade många sprickor med resta kanter och håligheter i mitten av godset. Det fanns även mikroskopiska sprickor som löpte i olika riktningar genom hela föremålet. Viss materialförlust hade uppkommit i samband med brottet och sprickorna.

Hela föremålet förefaller ha slagit sig och blivit något skevt, kanske relaterat till spänningar i godset som resulterade i brottet.

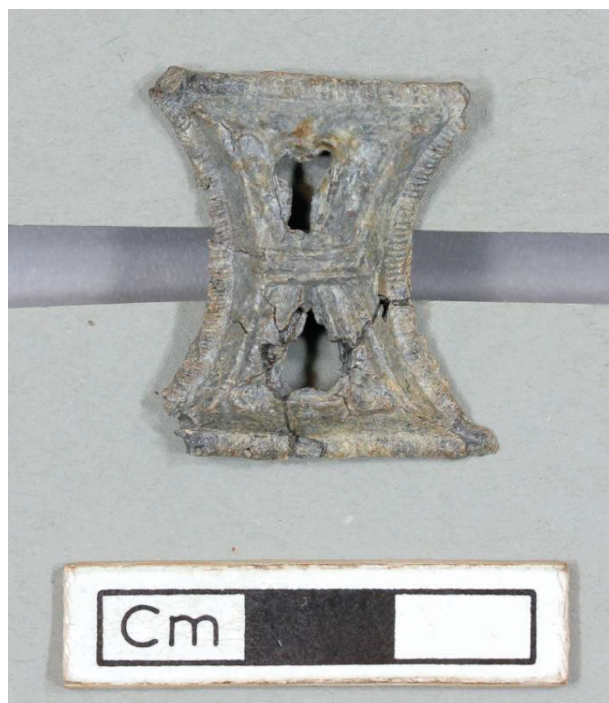
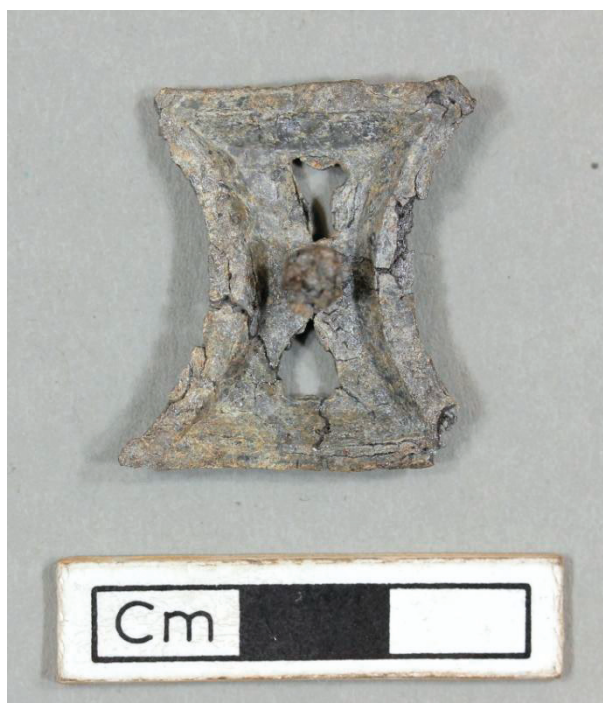
Efter konservering.

Sprickor konsoliderades med ca 5 % (w/v) Paraloid B72 (akrylat co-polymer) i aceton. Föremålet rengjordes försiktigt mekaniskt med skalpell efter delvis uppfuktning av jorden med etanol.

Fragment och delar limmades åter med Paraloid B72. Passning mellan de två stora delarna var inte fullständig, troligen som ett resultat av de spänningarna i godset som bidrog till brottet.

Alla ytor belades med Paraloid B72 som ett ytskydd och som en ytterligare konsolidering av mikrosprickor. Slutligen belades ytan på ovansidan med tunn lösning mikrokristallint vax löst i lacknafta.
