## Ny kabel vid Steninge slott

RAÄ Husby-Ärlinghundra 101:1, Steninge 1:20,  
Husby-Ärlinghundra socken, Sigtuna kommun, Uppland

ARKEOLOGGRUPPEN AB, RAPPORT 2015:46  
ARKEOLOGISK FÖRUNDERÖKNING, SCHAKTÖVERVAKNING

Lst dnr 43111-15316-2015

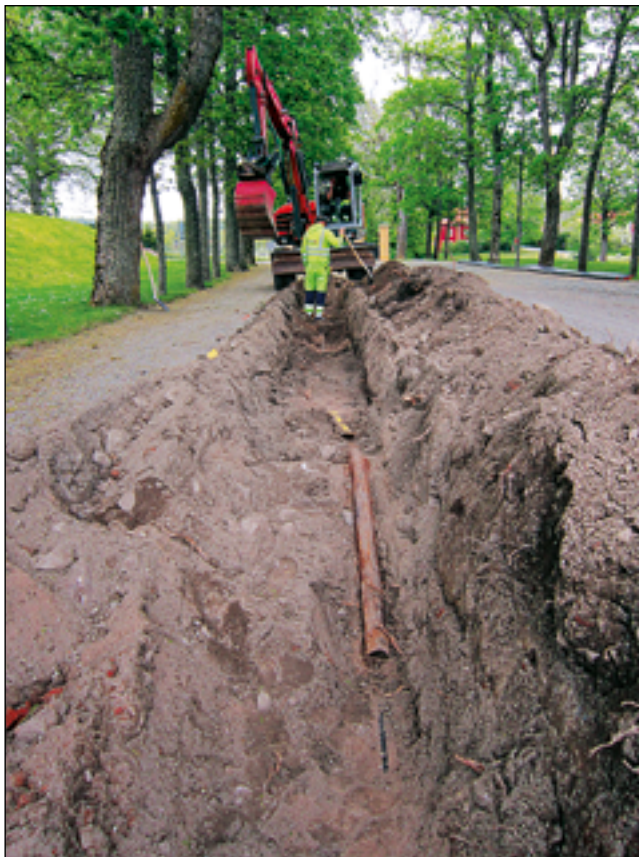
Arbetsföretagets syfte var att ersätta och förstärka det äldre elnätet. Det nya schaktet upptogs i görligaste mån i anslutning till äldre schakt. Den äldre kabeln låg på 0,5–0,6 meters djup och till samma djup grävdes även det aktuella schaktet. Mestadels användes en 0,3 meter bred kabelskopa, vid några tillfällen även en 0,5 meter bred skopa. Schaktets bredd var i allmänhet 0,5 meter, med smärre utvidgningar på några platser.

*Figur 4. Schaktning pågår – i botten syns den befintliga kabeln.  
Foto av Tomas Ekman.*

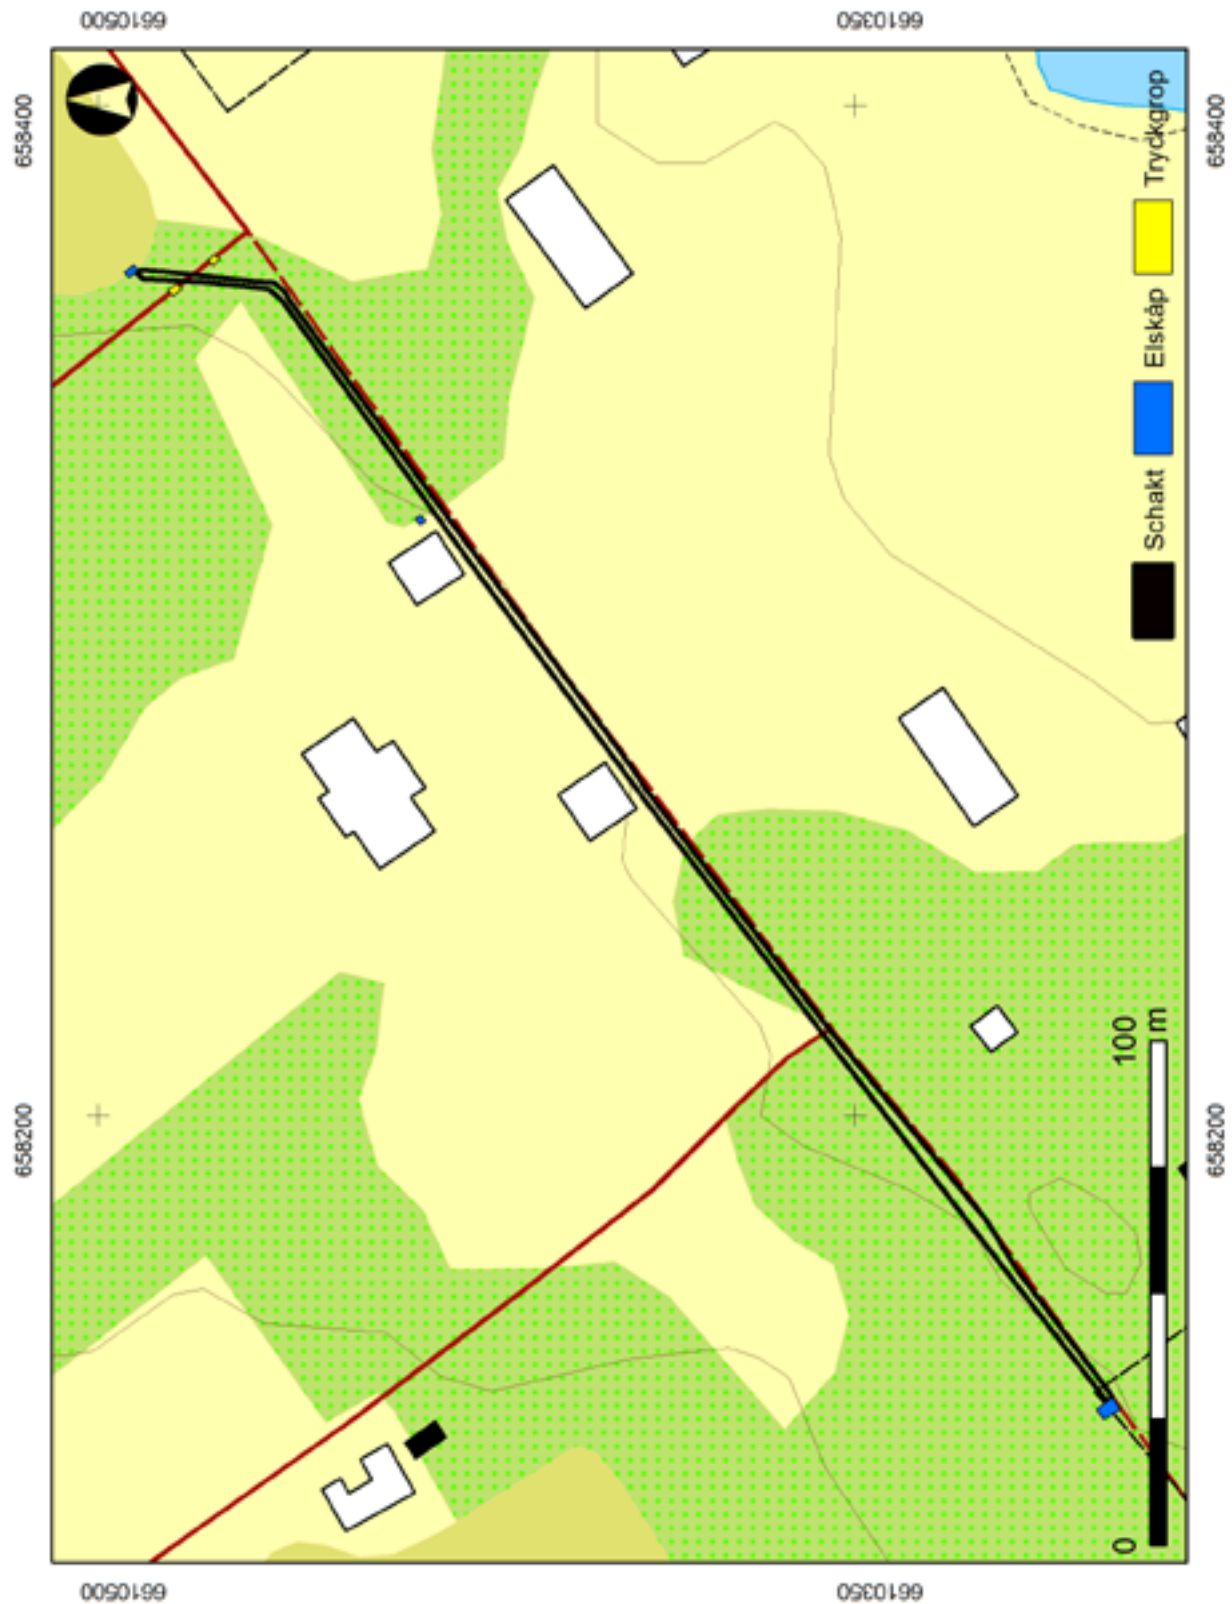
Huvudschaktet var cirka 300 meter långt och var förlagt till den allé som löper framför slottet i nordöst-sydvästlig riktning. Längs sträckningen fanns två elskåp som skulle bytas ut och vid dessa utvidgades schaktet något mot norr för att möjliggöra bytena. I avslutningen mot nordöst skulle även grävas för anslutning till ytterligare ett elskåp. Detta återfanns cirka 25 meter utanför slottsstaketet, på andra sidan den väg som leder upp mot slottsladugården. Här var avsikten att trycka kabeln under vägen med hydraulisk borr. Två tryckgropar upptogs intill järnstaketet mellan slottsområdet och vägen. Resultatet blev dock att metoden inte kunde användas eftersom vägen hade ett tjockt bärlager av sprängsten. Därför tvingades man stänga av vägen och gräva även denna etapp med maskin.

Schaktet innehöll i sin nordöstra del ett bärlager av sand ovanpå grusblandad morän med några uppstickande partier av fast berg. I anslutning till den östra flygeln, Drottningflygeln, innehöll schaktet en hel del tegelkross och -brockor samt en del kalkbruksrester. Fyllningen som helhet var av karaktären utfyllnad. På liknande sätt såg det ut framför den västra flygeln, Biljardflygeln. Mellan dessa sektioner med blandad fyllning fanns, framför slottstrappan, sandig morän under bärlagret. När schaktet fortsatte mot väster efter Biljardflygeln fanns ett cirka 6 meter brett område med singel. Därefter följde grusig morän med ett ökande inslag av sten. Cirka 20 meter väster om Biljardflygeln tillstötte ett parti med några meter av större stenar, 0,2–0,3 meter stora. Sedan följde en övergång till moränlera som höll i sig fram till slutpunkten, det andra elskåpet.

Figur 5 Schaktplan. Skala 1:1 500.

Fyllnadsmassorna med stort inslag av tegelkross i anslutning till de båda flyglarna har sannolikt samband med byggnadsperioden kring sekelskiftet 1700. I övrigt framkom inte något av antikvariskt intresse. Dock gick det nu aktuella schaktet till stor del i äldre schakt, varför frånvaron av äldre lämningar inte kan anses vara generellt fastslagen.
