## Dalmark 1:4

Dalmark, vid fornlämning Hammar 81:1, Hammar 83:1 och Hammar 223:1 inom fastigheterna Dalmark 1:4 och Dalmark 1:5 i Askersunds kommun, Örebro län

ARKEOLOGGRUPPEN AB RAPPORT 2016:72

ARKEOLOGISK KONTROLL

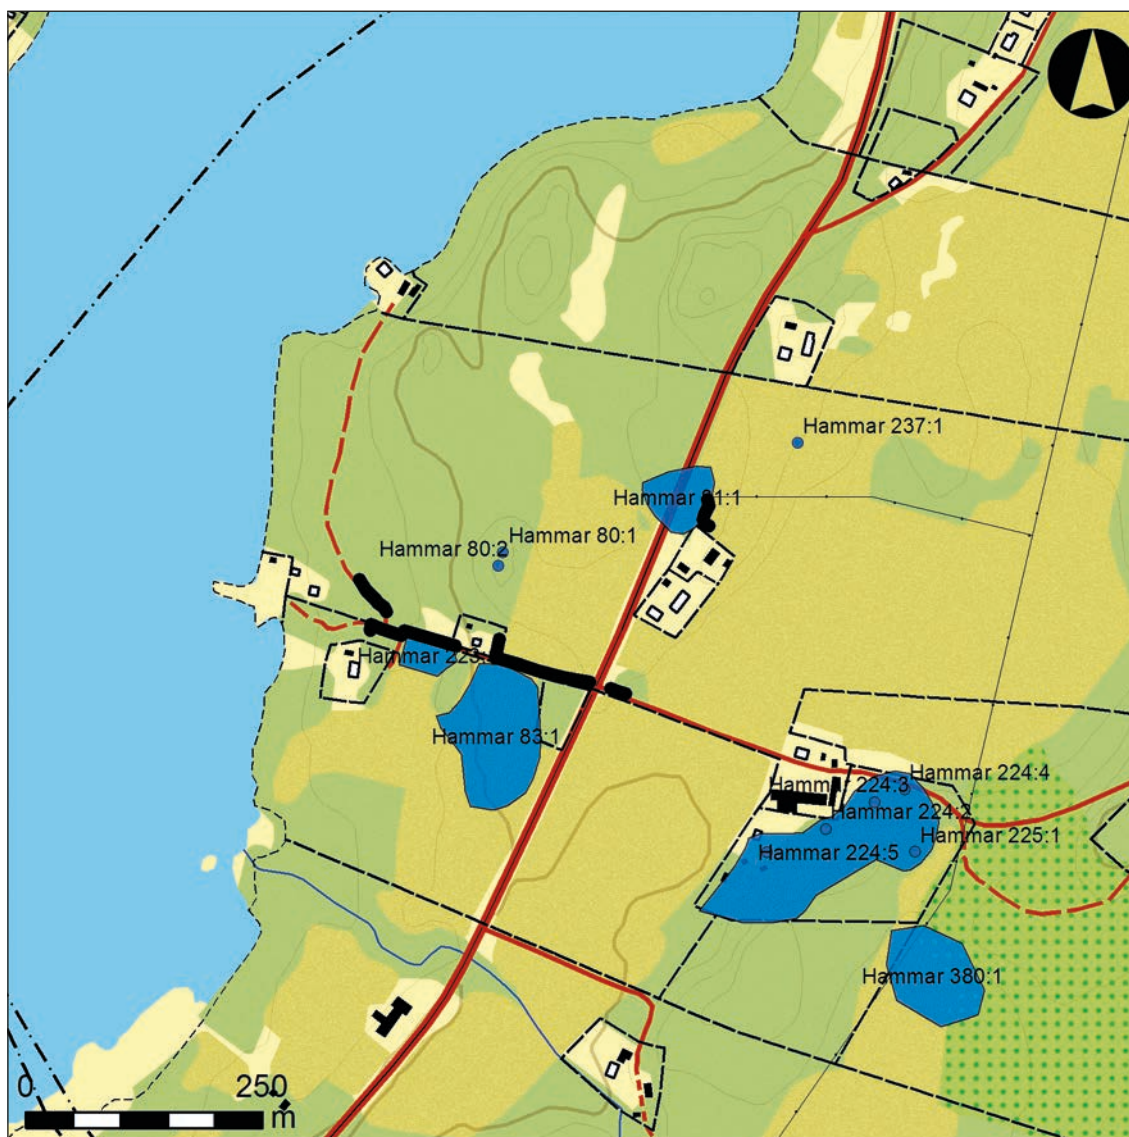
Figur 2. Schaktplan med de aktuella schakten i de två områdena markerade med svart. På kartan ses även de fornlämningar som finns i den absoluta närheten. Skala 1:8 000.

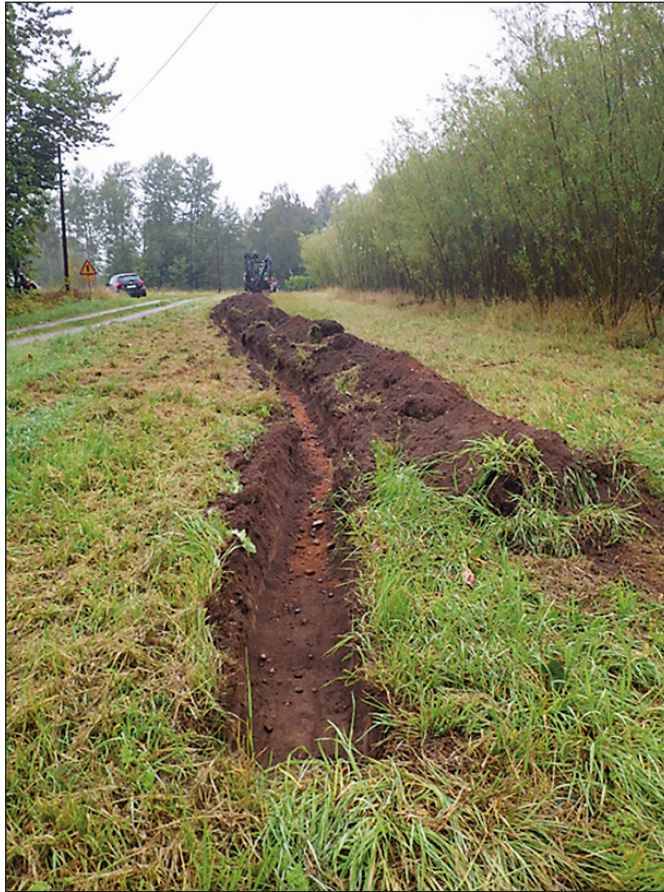
*Figur 3. Del av schakt 503 i område 1. Foto från öster av Arkeologgruppen AB.*

Stratigrafiskt fanns överst grästorv eller skogstorv om cirka 0,1–0,12 meter. Därunder vidtog mylla om 0,2–0,25 meter. I schakt 508 fanns under torven morän. Schakten grävdes 0,5–0,6 meter djupa och 0,4 meter breda.

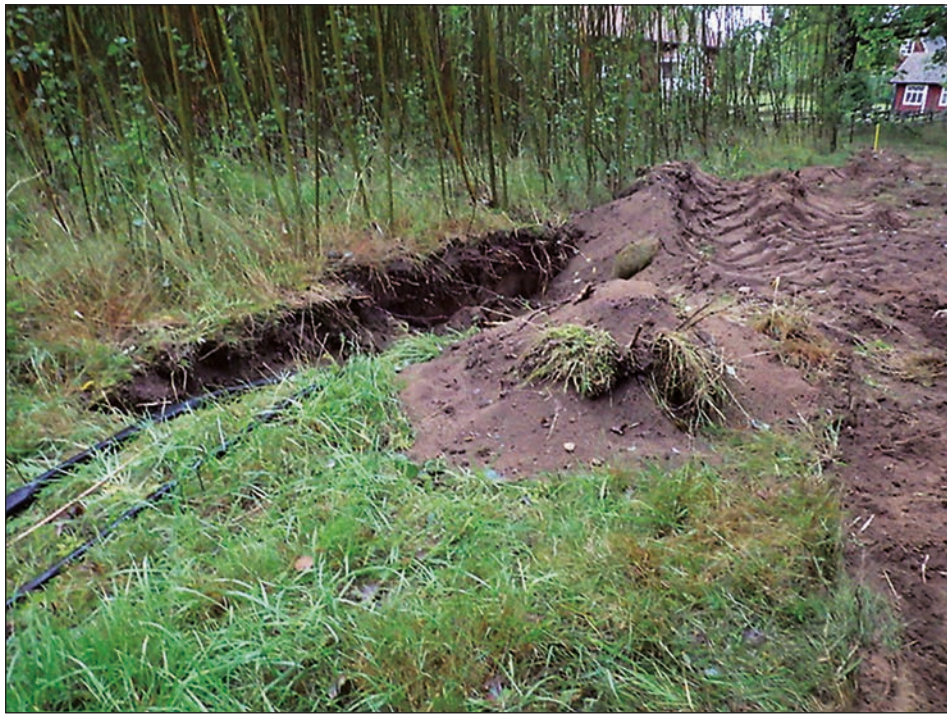
I område 2 grävdes schakt 502, schaktet låg i kanten av en äldre brukningsväg och bestod överst av grässvål följt av sand. Förutom schaktet grävdes två gropar för stolpfästen. Dessa flyttades något från sina ursprungligt planerade lägen för att undvika skador på fornlämning Hammar 81:1, en husgrund. Grunden uppvisade dock äldre skador. I schaktet eller groparna fanns inget av antikvariskt intresse.

*Figur 5. Del av schaktet i område 2. Foto av Arkeologgruppen AB.*

Delområde 2. Schaktet var cirka 50 meter långt, 0,6 meter djupt och 0,4 meter brett. Överst fanns 0,15 meter grästorv och därunder orörd sand.
